# Lote 1 - Rota: Noroeste

| Diagnóstico da Calçada | Qualidade do Serviço | |
| Endereço: Av. Abílio Machado, 1669 | 65 | C |
| Num. Lote CTM: 130113100395 | | |

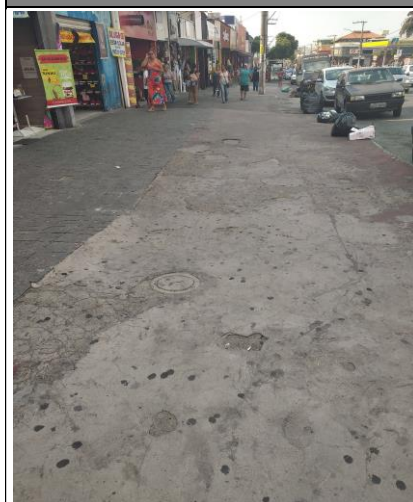
Foto Geral

| ID | Itens Avaliados | Respostas | Nota |
|---|---|---|---|
| P_4 | Existência de Buracos ? | Poucos | 5 |
| P_5 | Condições Gerais do Piso e meio-fio da calçada ? | Regular | 5 |
| P_16 | Classificação geral da calçada pelo pesquisador. | Regular | 5 |
