# Lote 4 - Rota: Contorno

| Diagnóstico da Calçada | Qualidade do Serviço | |
| Endereço: Av.Contorno, 3999 | 85 | B |
| Data do Registro: 09/11/2019 15:49:14 | | |

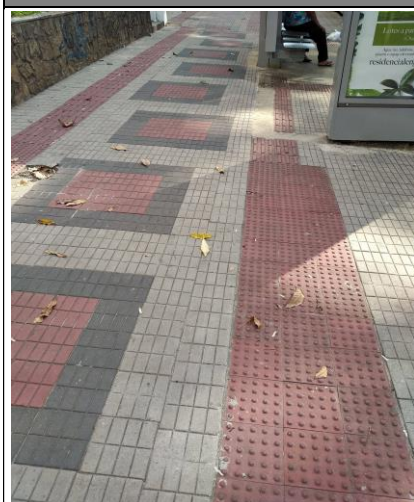
Foto Geral

| ID | Itens Avaliados | Respostas | Nota |
|---|---|---|---|
| P_4 | Existência de Buracos ? | Poucos | 5 |
| P_5 | Condições Gerais do Piso e meio-fio da calçada ? | Ótimo(a) | 10 |
| P_11 | O Passeio está no padrão da SMPU ? | Não | 0 |
| P_16 | Classificação geral da calçada pelo pesquisador. | Ótimo(a) | 10 |
