# Lote 1 - Rota: Noroeste

**FRATAR**  
ENGENHARIA CONSULTIVA

| Diagnóstico da Calçada | Qualidade do Serviço | |
| Endereço: Av. Abílio Machado, s/nº | 70 | C |

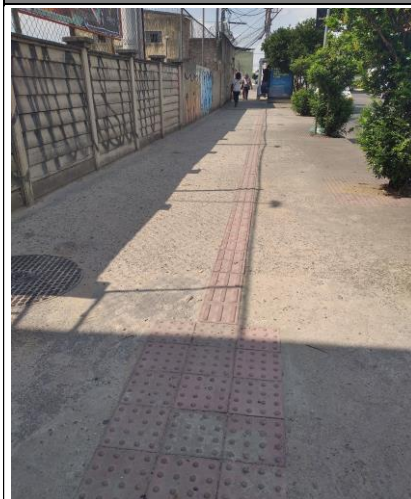
## Foto Geral

| ID | Itens Avaliados | Respostas | Nota |
|---|---|---|---|
| P_5 | Condições Gerais do Piso e meio-fio da calçada ? | Regular | 5 |
| P_16 | Classificação geral da calçada pelo pesquisador. | Regular | 5 |

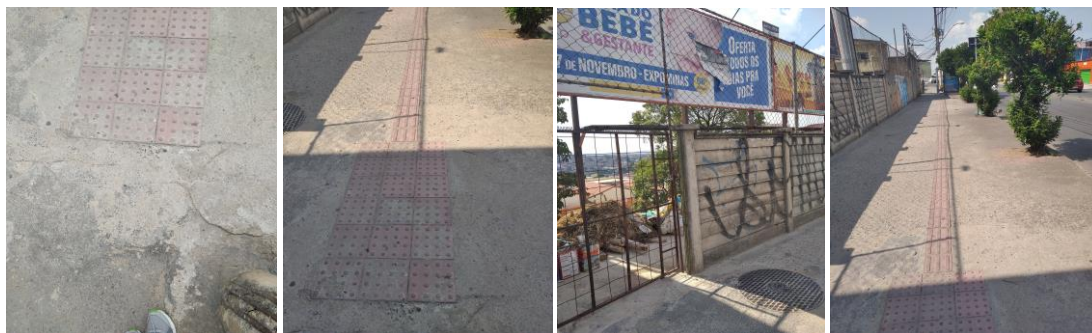
## Fotos Complementares - Detalhes do Passeio

| ID | Itens Avaliados | Respostas | Nota |
|---|---|---|---|
| P_8_1 | O piso tátil está no eixo da faixa livre ? | Não | 0 |
| P_8_2 | Se tem uma leve mudança de direção está conforme a norma ? | Não | 0 |
