# Lote 4 - Rota: Contorno

| Diagnóstico da Calçada | Qualidade do Serviço | |
| Endereço: Av.Contorno, 3000 | 89 | B |

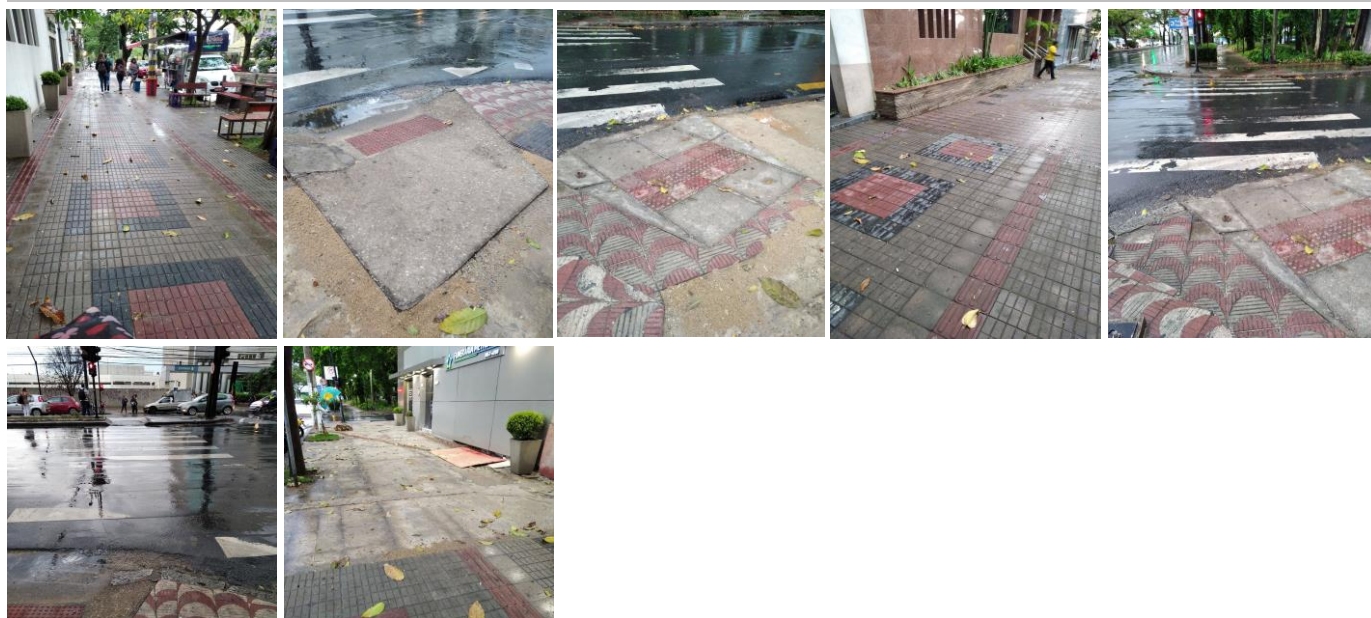
## Fotos Complementares - Detalhes do Passeio

| ID | Itens Avaliados | Respostas | Nota |
|---|---|---|---|
| P_13_2 | | a calçada está em obra mas parte já foi concluída | 0 |
