# Lote 1 - Rota: Padre Pedro Pinto

**FRATAR**  
ENGENHARIA CONSULTIVA

| Diagnóstico da Calçada | Qualidade do Serviço | |
| Endereço: Rua Padre Pedro Pinto, s/nº | 57 | C |

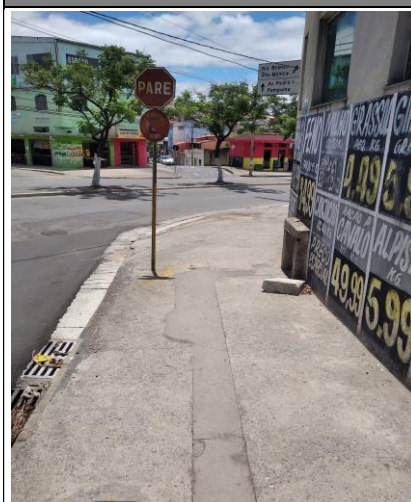
## Foto Geral

| ID | Itens Avaliados | Respostas | Nota |
|---|---|---|---|
| P_5 | Condições Gerais do Piso e meio-fio da calçada ? | Regular | 5 |
| P_6 | Presença de desníveis ? | Leve | 7 |
| P_7 | Tem rebaixamento de calçada para Pedestre ? | Não, mas deveria ter. | 0 |
| P_16 | Classificação geral da calçada pelo pesquisador. | Regular | 5 |
