# Lote 1 - Rota: Noroeste

**FRATAR**  
ENGENHARIA CONSULTIVA

| Diagnóstico da Calçada | Qualidade do Serviço | |
| Endereço: Av. Brigadeiro Eduardo Gomes, 2389 | 70 | C |

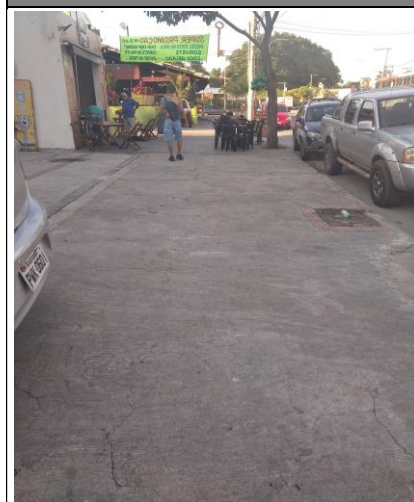
Foto Geral

| ID | Itens Avaliados | Respostas | Nota |
|---|---|---|---|
| P_5 | Condições Gerais do Piso e meio-fio da calçada ? | Regular | 5 |
| P_16 | Classificação geral da calçada pelo pesquisador. | Regular | 5 |

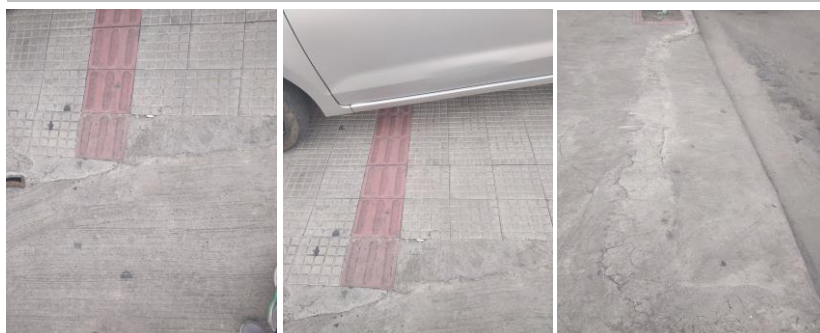
Fotos Complementares - Detalhes do Passeio

| ID | Itens Avaliados | Respostas | Nota |
|---|---|---|---|
| P_9 | A calçada Possui Rebaixamento de Veículos correto ? | Não | 0 |
| P_11 | O Passeio está no padrão da SMPU ? | Não | 0 |

| ID | Itens Avaliados | Respostas | Nota |
|---|---|---|---|
| P_8_1 | O piso tátil está no eixo da faixa livre ? | Não | 0 |
| P_8_2 | Se tem uma leve mudança de direção está conforme a norma ? | Não | 0 |
