# Lote 5 - Rota: Sul

**FRATAR**  
ENGENHARIA CONSULTIVA

| Diagnóstico da Calçada | Qualidade do Serviço | |
| Endereço: Av. João Pinheiro, 1364 | 71 | B |

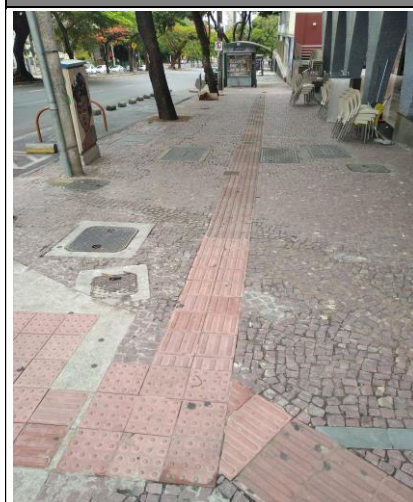
## Foto Geral

| ID | Itens Avaliados | Respostas | Nota |
|---|---|---|---|
| P_16 | Classificação geral da calçada pelo pesquisador. | Ótimo(a) | 5 |

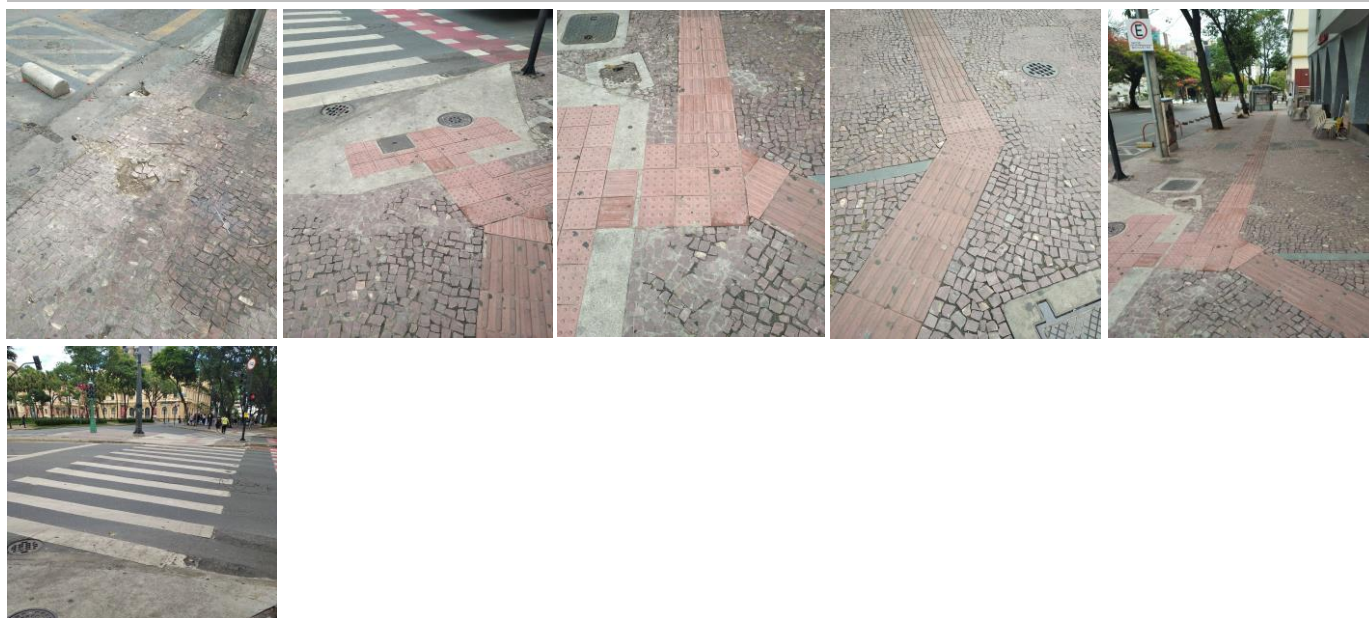
## Fotos Complementares - Detalhes do Passeio

| ID | Itens Avaliados | Respostas | Nota |
|---|---|---|---|
| P_4 | Existência de Buracos ? | Poucos | 5 |
| P_5 | Condições Gerais do Piso e meio-fio da calçada ? | Ótimo(a) | 5 |
