# Lote 1 - Rota: Noroeste

| Diagnóstico da Calçada | Qualidade do Serviço | |
| Endereço: Av. Abílio Machado, 1730 | 77 | B |
| Data do Registro: 08/11/2019 14:05:51 | | |

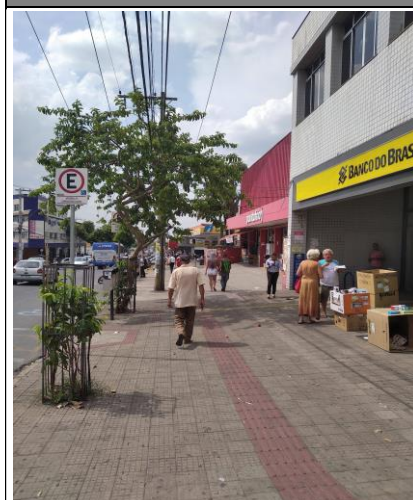
## Foto Geral

| ID | Itens Avaliados | Respostas | Nota |
|---|---|---|---|
| P_5 | Condições Gerais do Piso e meio-fio da calçada ? | Ótimo(a) | 10 |
| P_6 | Presença de desníveis ? | Leve | 7 |
| P_16 | Classificação geral da calçada pelo pesquisador. | Ótimo(a) | 10 |
