Lote 1 - Rota: Noroeste

Diagnóstico da Calçada	Qualidade do Serviço	
Endereço: Av. Abílio Machado, 385 Data do Registro: 11/11/2019 13:39:05 Num. Lote CTM: 130067400240	77	B

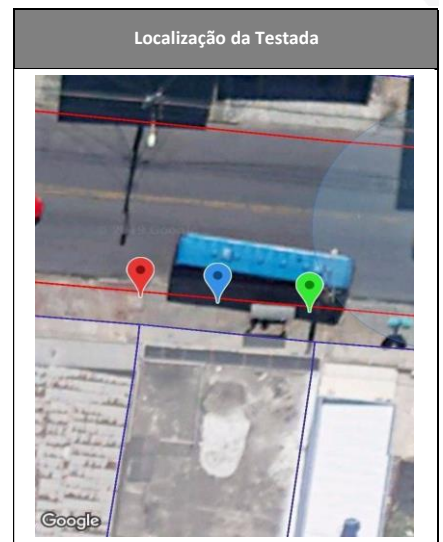
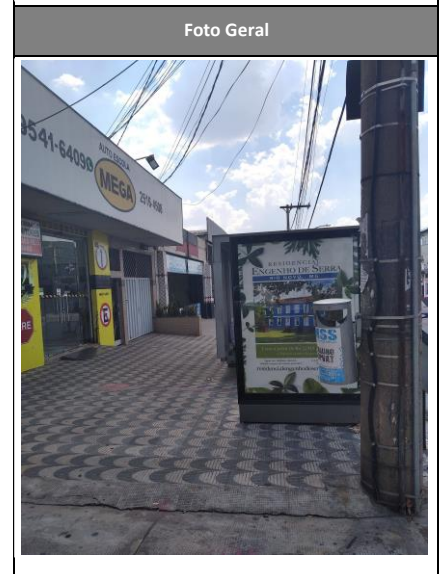
ID	Itens Avaliados	Respostas	Nota
P_1	O Mobiliário urbano está dentro da faixa de serviço de 70 cm ?	Sim	-
P_2	Qual a largura livre do Passeio ?	Acima de 1.50 m	10
P_3	Tipo de revestimento da calçada ?	Ladrilho Hidráulico	10
P_4	Existência de Buracos ?	Nenhum	10
P_5	Condições Gerais do Piso e meio-fio da calçada ?	Ótimo(a)	10
P_6	Presença de desníveis ?	Leve	7
P_7	Tem rebaixamento de calçada para Pedestre ?	Não	10
P_8	Possui piso tátil ao longo da Calçada ?	Não	-
P_9	A calçada Possui Rebaixamento de Veículos correto ?	Não	0
P_10	Existência de altura livre menor que 2,10 m ?	Não	-
P_11	O Passeio está no padrão da SMPU ?	Não	0
P_12	A testada possui prática de estacionamento sobre o passeio ?	Não	10
P_13	Existe algum dispositivo de Drenagem sobre a calçada ?	Não	0
P_14	Existe PED em frente a testada ?	Sim	-
P_15	Existe FTP em frente a testada ?	Não	-
P_16	Classificação geral da calçada pelo pesquisador.	Ótimo(a)	10
