# Lote 4 - Rota: Contorno

| Diagnóstico da Calçada | Qualidade do Serviço | |
| Endereço: Av.Contorno, 4455 | 90 | B |

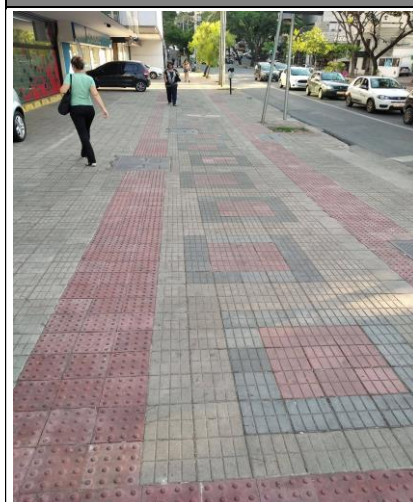
Foto Geral

| ID | Itens Avaliados | Respostas | Nota |
|---|---|---|---|
| P_16 | Classificação geral da calçada pelo pesquisador. | Ótimo(a) | 10 |
