# Lote 4 - Rota: Contorno

**FRATAR**  
ENGENHARIA CONSULTIVA

| Diagnóstico da Calçada | Qualidade do Serviço | |
| Endereço: Av.Contorno, 1399 | 56 | C |

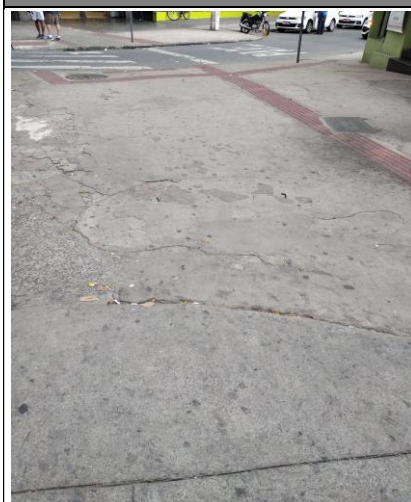
## Foto Geral

| ID | Itens Avaliados | Respostas | Nota |
|---|---|---|---|
| P_4 | Existência de Buracos ? | Poucos | 5 |
| P_5 | Condições Gerais do Piso e meio-fio da calçada ? | Regular | 5 |
| P_6 | Presença de desníveis ? | Médio | 3 |
| P_16 | Classificação geral da calçada pelo pesquisador. | Regular | 5 |
