Lote 4 - Rota: Contorno

Diagnóstico da Calçada		Qualidade do Serviço	
Endereço: Av.Contorno, 2654		63	C
Data do Registro: 08/11/2019 16:14:14			
Num. Lote CTM: 10454000310

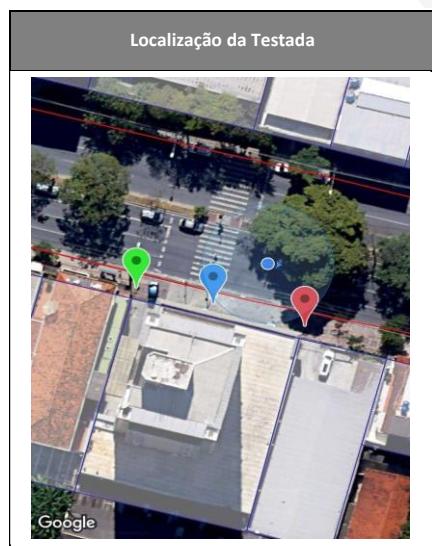
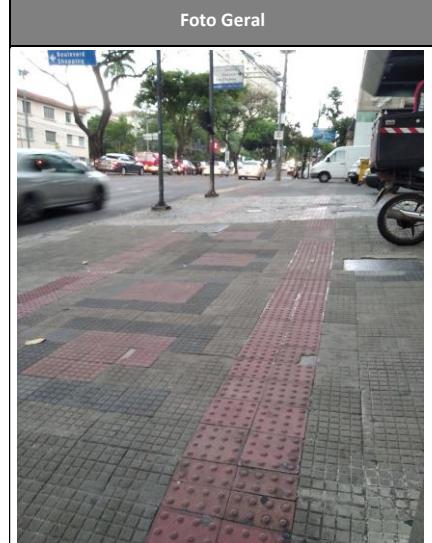
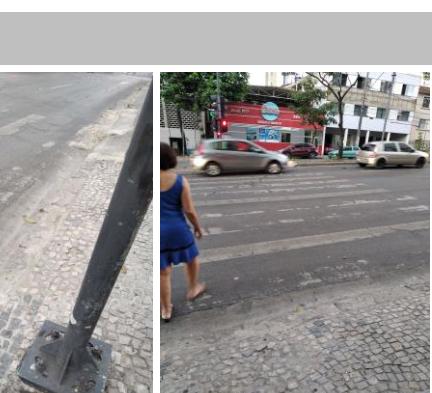
ID	Itens Avaliados	Respostas	Nota
P_1	O Mobiliário urbano está dentro da faixa de serviço de 70 cm ?	Sim	-
P_2	Qual a largura livre do Passeio ?	Acima de 1.50 m	10
P_3	Tipo de revestimento da caçada ?	Ladrilho Hidráulico	10
P_4	Existencia de Buracos ?	Poucos	5
P_5	Condições Gerais do Piso e meio-fio da calçada ?	Ótimo(a)	10
P_6	Presença de desniveis ?	Médio	3
P_7	Tem rebaixamento de calçada para Pedestre ?	Não, mas deveria ter.	0
P_8	Possui piso tátil ao longo da Calçada ?	Não	-
P_9	A calçada Possui Rebaixamento de Veículos correto ?	Sim	10
P_10	Existencia de altura livre menor que 2,10 m ?	Não	-
P_11	O Passeio está no padrao da SMPU ?	Sim	5
P_12	A testada possui prática de estacionamento sobre o passeio ?	Sim	0
P_13	Existe algum dispositivo de Drenagem sobre a calçada ?	Não	0
P_14	Existe PED em frente a testada ?	Não	-
P_15	Existe FTP em frente a testada ?	Sim	-
P_16	Classificação geral da calçada pelo pesquisador.	Ótimo(a)	10
