# Lote 1 - Rota: Noroeste

**FRATAR**  
ENGENHARIA CONSULTIVA

| Diagnóstico da Calçada | Qualidade do Serviço | |
| Endereço: Av. Ivaí, 158 | 45 | D |

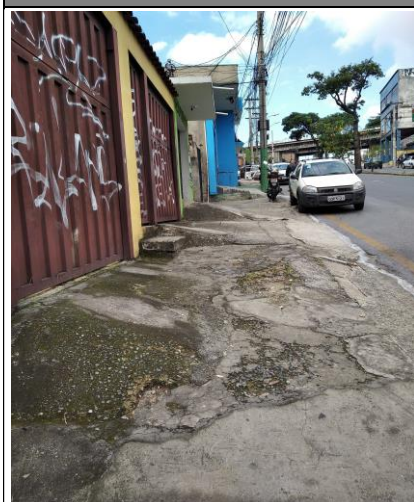
## Foto Geral

| ID | Itens Avaliados | Respostas | Nota |
|---|---|---|---|
| P_5 | Condições Gerais do Piso e meio-fio da calçada ? | Péssimo | 0 |
| P_6 | Presença de desníveis ? | Severo | 0 |
| P_16 | Classificação geral da calçada pelo pesquisador. | Ruim | 0 |

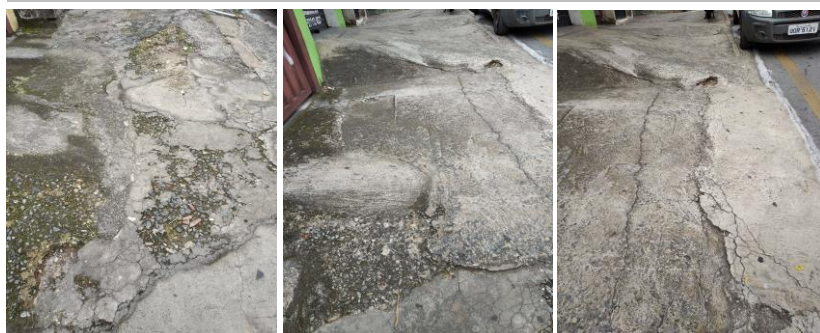
## Fotos Complementares - Detalhes do Passeio

| ID | Itens Avaliados | Respostas | Nota |
|---|---|---|---|
| P_4 | Existência de Buracos ? | Poucos | 5 |
| P_9 | A calçada Possui Rebaixamento de Veículos correto ? | Não | 0 |
| P_11 | O Passeio está no padrão da SMPU ? | Não | 0 |
