# Lote 5 - Rota: Sul

| Diagnóstico da Calçada | Qualidade do Serviço | |
| Endereço: Av. João Pinheiro, 85 | 67 | C |
| Data do Registro: 30/10/2019 11:07:20 | | |

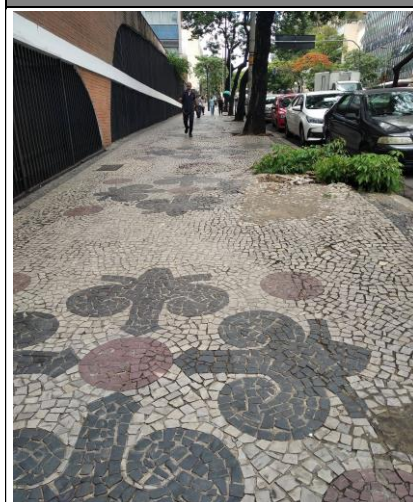
## Foto Geral

| ID | Itens Avaliados | Respostas | Nota |
|---|---|---|---|
| P_4 | Existência de Buracos ? | Poucos | 5 |
| P_5 | Condições Gerais do Piso e meio-fio da calçada ? | Regular | 5 |
| P_6 | Presença de desníveis ? | Leve | 10 |
| P_16 | Classificação geral da calçada pelo pesquisador. | Regular | 5 |

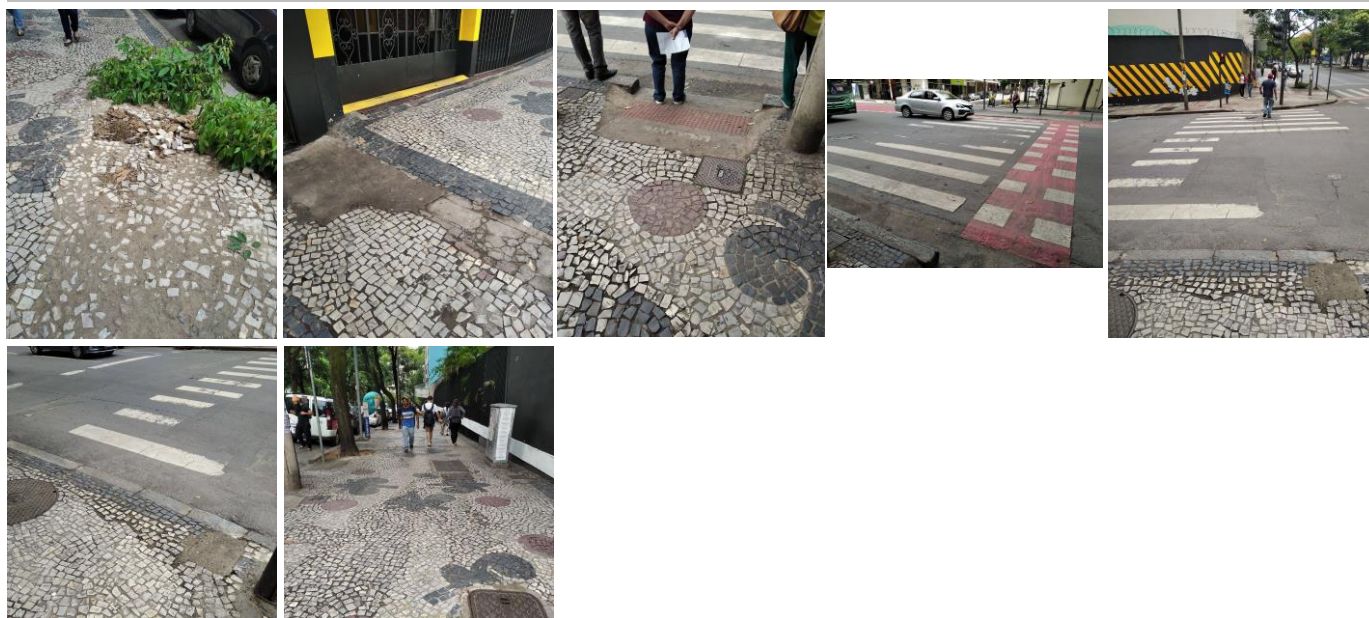
## Fotos Complementares - Detalhes do Passeio

| ID | Itens Avaliados | Respostas | Nota |
|---|---|---|---|
| P_13_2 | | falta rebaixo na esquina com Guajajaras. | 0 |
