Lote 1 - Rota: Noroeste

Diagnóstico da Calçada	Qualidade do Serviço	
Endereço: Av. Brigadeiro Eduardo Gomes, 1166 Data do Registro: 13/11/2019 14:50:41 Num. Lote CTM: 130152200550	55	C

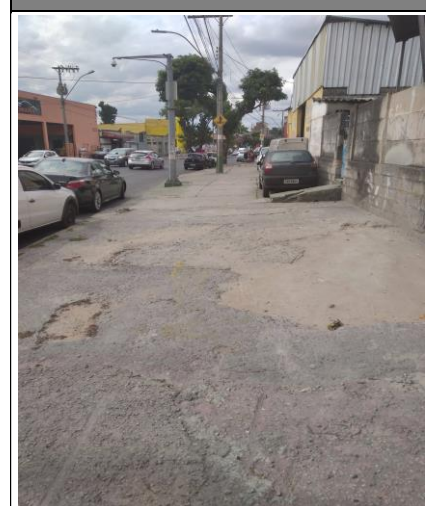
Foto Geral

ID	Itens Avaliados	Respostas	Nota
P_1	O Mobiliário urbano está dentro da faixa de serviço de 70 cm ?	Sim	-
P_2	Qual a largura livre do Passeio ?	Acima de 1.50 m	10
P_3	Tipo de revestimento da calçada ?	Concreto	10
P_4	Existência de Buracos ?	Poucos	5
P_5	Condições Gerais do Piso e meio-fio da calçada ?	Péssimo	0
P_6	Presença de desníveis ?	Nenhum	10
P_7	Tem rebaixamento de calçada para Pedestre ?	Não	10
P_8	Possui piso tátil ao longo da Calçada ?	Não	-
P_9	A calçada Possui Rebaixamento de Veículos correto ?	N.A	0
P_10	Existência de altura livre menor que 2,10 m ?	Não	-
P_11	O Passeio está no padrão da SMPU ?	Não	0
P_12	A testada possui prática de estacionamento sobre o passeio ?	Não	10
P_13	Existe algum dispositivo de Drenagem sobre a calçada ?	Não	0
P_14	Existe PED em frente a testada ?	Não	-
P_15	Existe FTP em frente a testada ?	Não	-
P_16	Classificação geral da calçada pelo pesquisador.	Ruim	0
