# Lote 3 - Rota: Leste 3

| Diagnóstico da Calçada | Qualidade do Serviço | |
| Endereço: Av. Andradas, 3560 | 45 | D |
| Num. Lote CTM: 60117000250 | | |

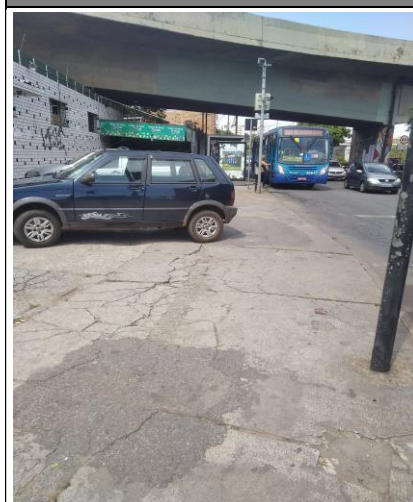
Foto Geral

| ID | Itens Avaliados | Respostas | Nota |
|---|---|---|---|
| P_5 | Condições Gerais do Piso e meio-fio da calçada ? | Péssimo | 0 |
| P_12 | A testada possui prática de estacionamento sobre o passeio ? | Sim | 0 |
| P_16 | Classificação geral da calçada pelo pesquisador. | Ruim | 0 |

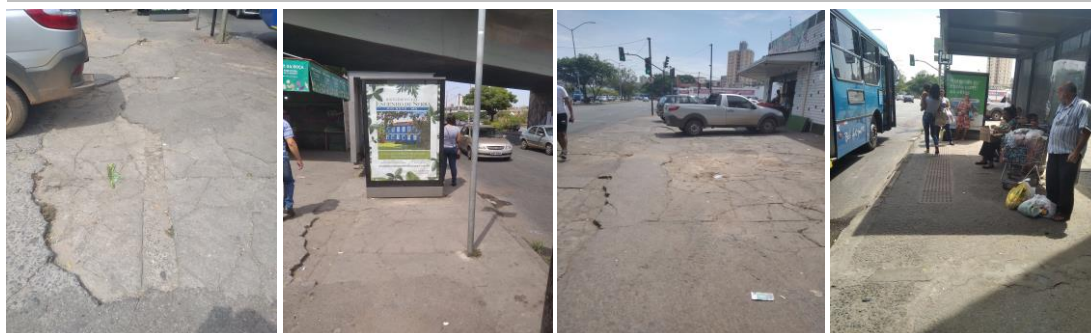
Fotos Complementares - Detalhes do Passeio

| ID | Itens Avaliados | Respostas | Nota |
|---|---|---|---|
| P_4 | Existência de Buracos ? | Poucos | 5 |
