# Lote 1 - Rota: Noroeste

| Diagnóstico da Calçada | Qualidade do Serviço | |
| Endereço: Av. Brigadeiro Eduardo Gomes, 1160 | 55 | C |

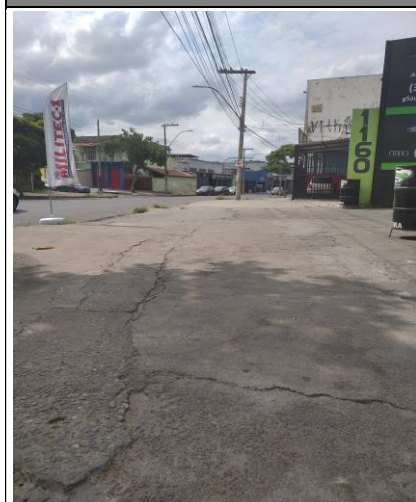
## Foto Geral

| ID | Itens Avaliados | Respostas | Nota |
|---|---|---|---|
| P_4 | Existência de Buracos ? | Poucos | 5 |
| P_5 | Condições Gerais do Piso e meio-fio da calçada ? | Regular | 5 |
| P_12 | A testada possui prática de estacionamento sobre o passeio ? | Sim | 0 |
| P_16 | Classificação geral da calçada pelo pesquisador. | Regular | 5 |
