# Lote 4 - Rota: Raja Gabaglia

| Diagnóstico da Calçada | Qualidade do Serviço | |
| Endereço: Av. Raja Gabaglia, 1686 | 62 | C |
| Data do Registro: 07/11/2019 10:55:52 | | |

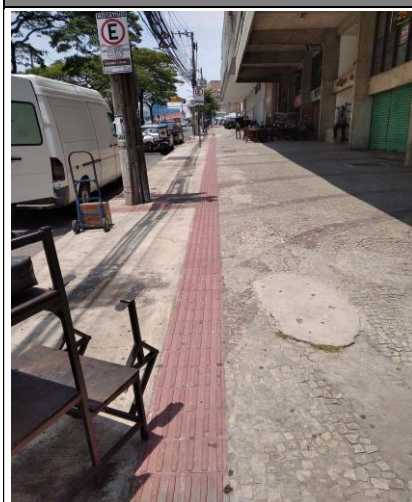
## Foto Geral

| ID | Itens Avaliados | Respostas | Nota |
|---|---|---|---|
| P_4 | Existência de Buracos ? | Poucos | 5 |
| P_5 | Condições Gerais do Piso e meio-fio da calçada ? | Regular | 5 |
| P_6 | Presença de desníveis ? | Leve | 7 |
| P_9 | A calçada Possui Rebaixamento de Veículos correto ? | Não | 0 |
| P_11 | O Passeio está no padrão da SMPU ? | Não | 0 |
| P_16 | Classificação geral da calçada pelo pesquisador. | Regular | 5 |
