# Lote 4 - Rota: Raja Gabágia

**FRATAR**  
ENGENHARIA CONSULTIVA

| Diagnóstico da Calçada | Qualidade do Serviço | |
| Endereço: Av. Álvares Cabral, 1720 | 71 | B |

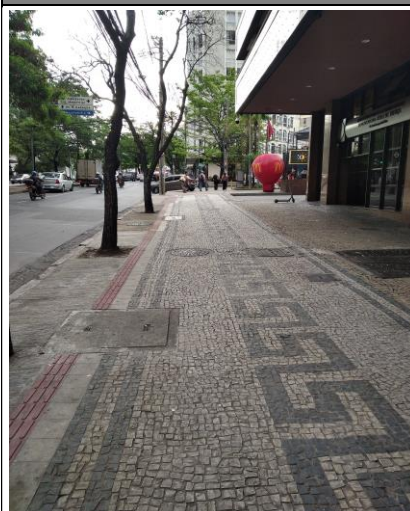
## Foto Geral

| ID | Itens Avaliados | Respostas | Nota |
|---|---|---|---|
| P_16 | Classificação geral da calçada pelo pesquisador. | Regular | 5 |

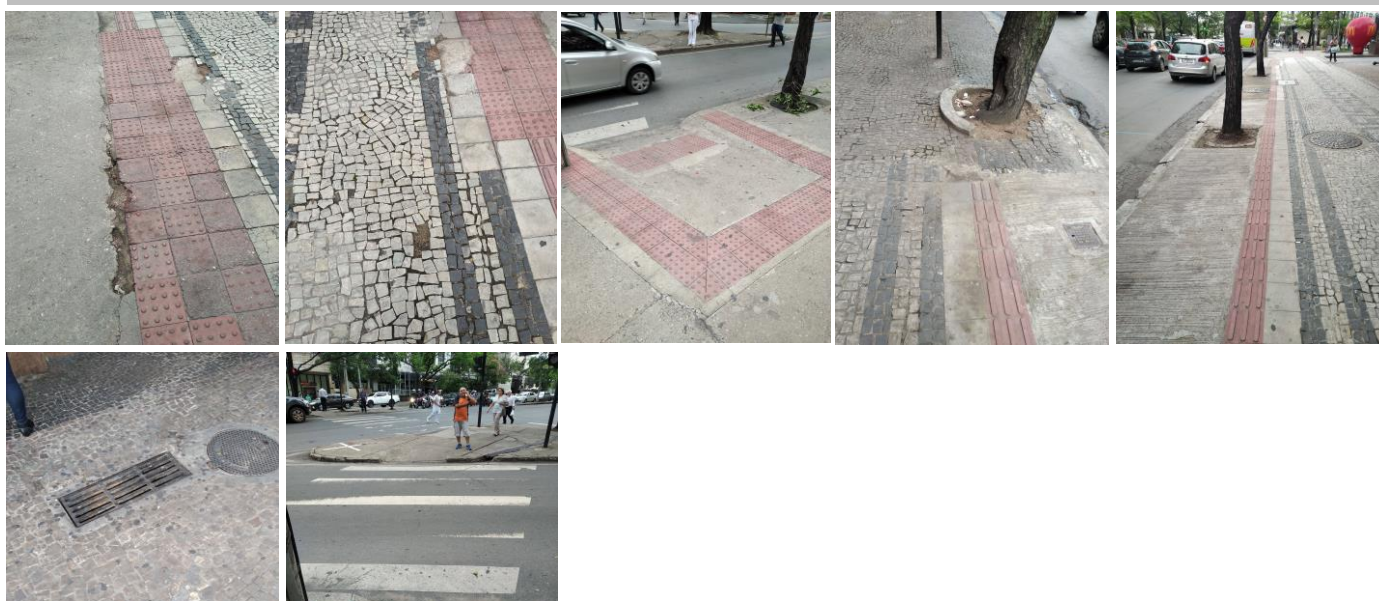
## Fotos Complementares - Detalhes do Passeio

| ID | Itens Avaliados | Respostas | Nota |
|---|---|---|---|
| P_4 | Existência de Buracos ? | Poucos | 5 |
| P_13 | Existe algum dispositivo de Drenagem sobre a calçada ? | Sim | 0 |
