# Lote 3 - Rota: Antônio Carlos II

| Diagnóstico da Calçada | Qualidade do Serviço | |
| Endereço: Av. Portugal, 2515 | 65 | C |
| Data do Registro: 19/11/2019 12:11:17 | | |

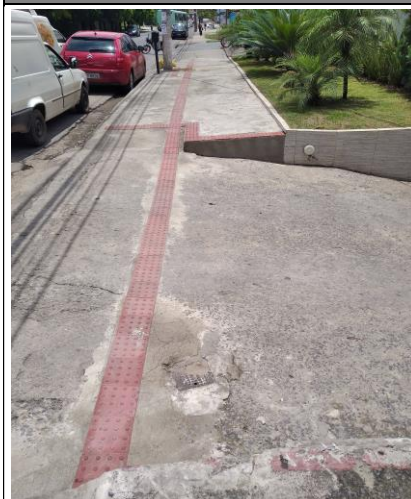
Foto Geral

| ID | Itens Avaliados | Respostas | Nota |
|---|---|---|---|
| P_6 | Presença de desníveis ? | Severo | 0 |
| P_9 | A calçada Possui Rebaixamento de Veículos correto ? | Não | 0 |
| P_11 | O Passeio está no padrão da SMPU ? | Não | 0 |
| P_16 | Classificação geral da calçada pelo pesquisador. | Regular | 5 |
