# Lote 4 - Rota: Contorno

| Diagnóstico da Calçada | Qualidade do Serviço | |
| Endereço: Av.Contorno, 6210 | 90 | B |
| Data do Registro: 06/11/2019 16:35:13 | | |

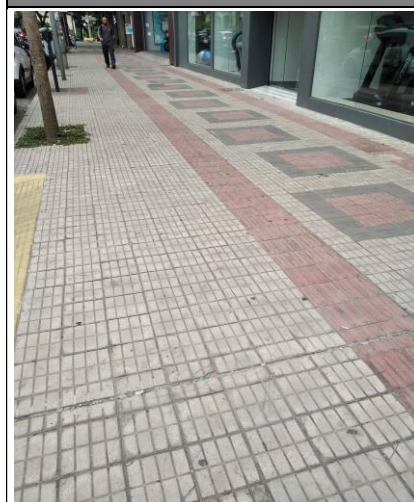
## Foto Geral

| ID | Itens Avaliados | Respostas | Nota |
|---|---|---|---|
| P_5 | Condições Gerais do Piso e meio-fio da calçada ? | Ótimo(a) | 10 |
| P_11 | O Passeio está no padrão da SMPU ? | Não | 0 |
| P_13 | Existe algum dispositivo de Drenagem sobre a calçada ? | Não | 0 |
| P_16 | Classificação geral da calçada pelo pesquisador. | Ótimo(a) | 10 |
