Lote 1 - Rota: Noroeste

Diagnóstico da Calçada		Qualidade do Serviço	
Endereço: Av. Abílio Machado, 1003		62	C
Data do Registro: 11/11/2019 14:51:03			
Num. Lote CTM: 130058600350

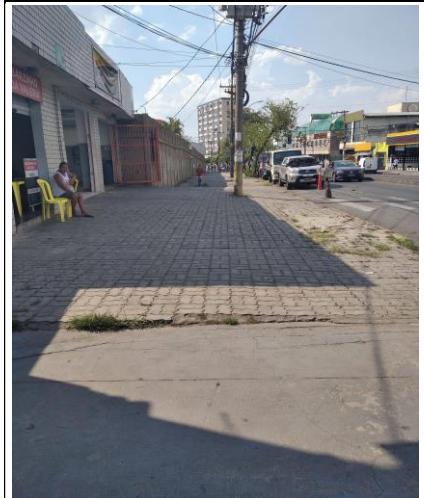
Foto Geral

ID	Itens Avaliados	Respostas	Nota
P_1	O Mobiliário urbano está dentro da faixa de serviço de 70 cm ?	Não	-
P_2	Qual a largura livre do Passeio ?	Acima de 1.50 m	10
P_3	Tipo de revestimento da caçada ?	Bloco Intertravado de Concreto	10
P_4	Existencia de Buracos ?	Poucos	5
P_5	Condições Gerais do Piso e meio-fio da calçada ?	Regular	5
P_6	Presença de desniveis ?	Nenhum	10
P_7	Tem rebaixamento de calçada para Pedestre ?	Sim	7
P_8	Possui piso tátil ao longo da Calçada ?	Não	-
P_9	A calçada Possui Rebaixamento de Veículos correto ?	Não	0
P_10	Existencia de altura livre menor que 2,10 m ?	Não	-
P_11	O Passeio está no padrao da SMPU ?	Não	0
P_12	A testada possui prática de estacionamento sobre o passeio ?	Não	10
P_13	Existe algum dispositivo de Drenagem sobre a calçada ?	Não	0
P_14	Existe PED em frente a testada ?	Não	-
P_15	Existe FTP em frente a testada ?	Sim	-
P_16	Classificação geral da calçada pelo pesquisador.	Regular	5
