# Lote 1 - Rota: Noroeste

| Diagnóstico da Calçada | Qualidade do Serviço | |
| Endereço: Av. Brigadeiro Eduardo Gomes, 1300 | 62 | C |
| Num. Lote CTM: 130152200010 | | |

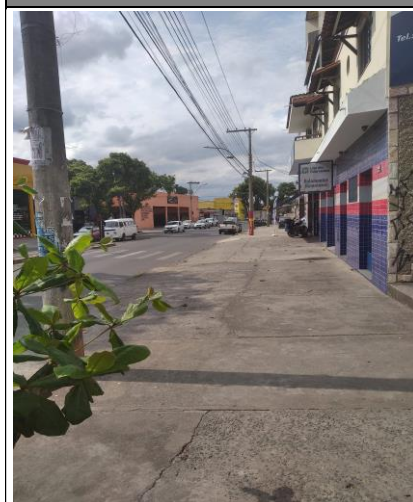
## Foto Geral

| ID | Itens Avaliados | Respostas | Nota |
|---|---|---|---|
| P_4 | Existência de Buracos ? | Poucos | 5 |
| P_5 | Condições Gerais do Piso e meio-fio da calçada ? | Regular | 5 |
| P_9 | A calçada Possui Rebaixamento de Veículos correto ? | Não | 0 |
| P_11 | O Passeio está no padrão da SMPU ? | Não | 0 |
| P_16 | Classificação geral da calçada pelo pesquisador. | Regular | 5 |

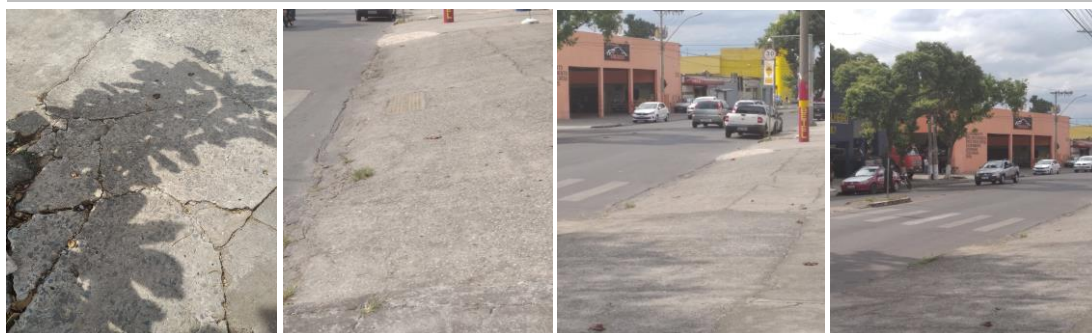
## Fotos Complementares - Detalhes do Passeio

| ID | Itens Avaliados | Respostas | Nota |
|---|---|---|---|
| P_7_1_2 | Se for do Tipo 1, O rebaixo tem abas conforme a norma ? | Não | -1 |
| P_7_3 | O rebaixo possui piso tátil ? | Tem só piso de alerta | -1 |
| P_7_3_1 | O piso tátil de alerta e direcional do rebaixo está conforme a norma ? | Não | -1 |
