# Lote 1 - Rota: Padre Pedro Pinto

**FRATAR**  
ENGENHARIA CONSULTIVA

| Diagnóstico da Calçada | Qualidade do Serviço | |
| Endereço: Rua Padre Pedro Pinto, 1020 | 55 | C |

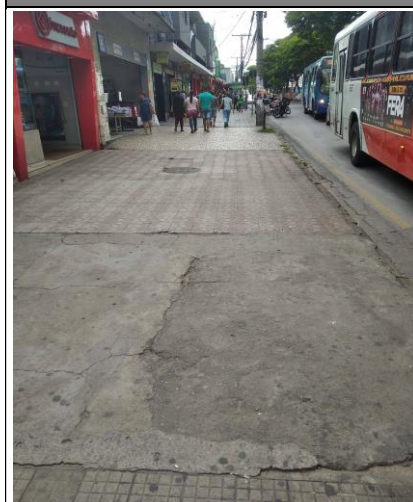
Foto Geral

| ID | Itens Avaliados | Respostas | Nota |
|---|---|---|---|
| P_3 | Tipo de revestimento da calçada ? | Outro | 0 |
| P_4 | Existência de Buracos ? | Poucos | 5 |
| P_5 | Condições Gerais do Piso e meio-fio da calçada ? | Regular | 5 |
| P_16 | Classificação geral da calçada pelo pesquisador. | Regular | 5 |
