# Lote 5 - Rota: Afonso Pena

| Diagnóstico da Calçada | Qualidade do Serviço | |
| Endereço: Rua Rio Grande do Norte, 1560 | 52 | C |
| Num. Lote CTM: 10021800410 | | |

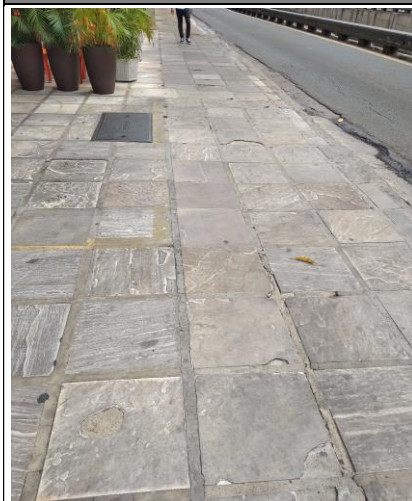
## Foto Geral

| ID | Itens Avaliados | Respostas | Nota |
|---|---|---|---|
| P_4 | Existência de Buracos ? | Poucos | 5 |
| P_5 | Condições Gerais do Piso e meio-fio da calçada ? | Regular | 5 |
| P_6 | Presença de desníveis ? | Leve | 10 |
| P_16 | Classificação geral da calçada pelo pesquisador. | Regular | 5 |
