# Lote 4 - Rota: Raja Gabaglia

**FRATAR**  
ENGENHARIA CONSULTIVA

| Diagnóstico da Calçada | Qualidade do Serviço | |
| Endereço: Av. Raja Gabaglia, s/nº | 45 | D |

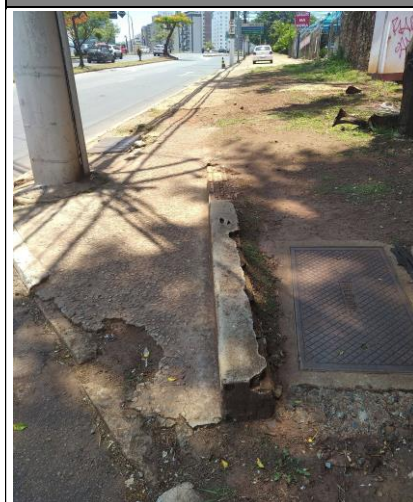
## Foto Geral

| ID | Itens Avaliados | Respostas | Nota |
|---|---|---|---|
| P_4 | Existência de Buracos ? | Poucos | 5 |
| P_5 | Condições Gerais do Piso e meio-fio da calçada ? | Péssimo | 0 |
| P_7 | Tem rebaixamento de calçada para Pedestre ? | Não, mas deveria ter. | 0 |
| P_16 | Classificação geral da calçada pelo pesquisador. | Ruim | 0 |
