Lote 4 - Rota: Contorno

FRATAR
ENGENHARIA CONSULTIVA

Diagnóstico da Calçada	Qualidade do Serviço	
Endereço: Av.Contorno, 8817 Data do Registro: 29/10/2019 14:10:17 Num. Lote CTM: 90029100385	42	D

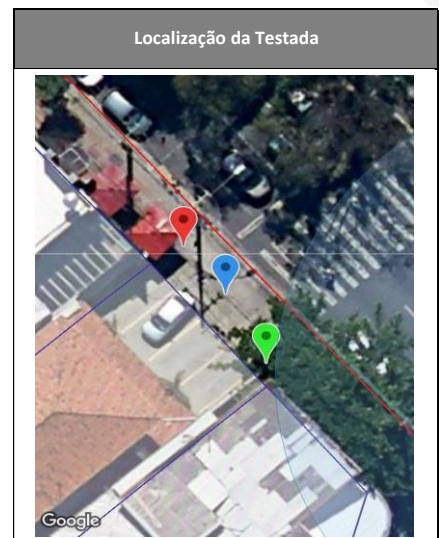
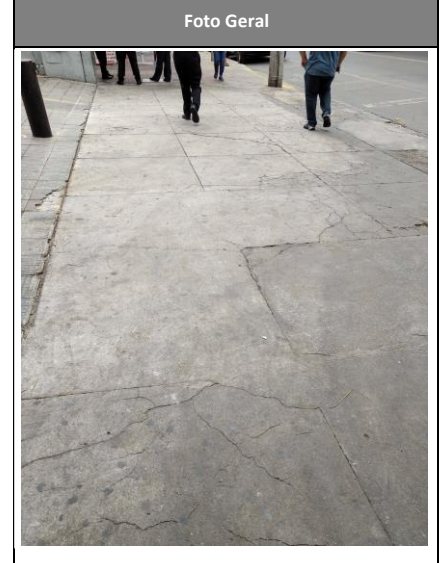
ID	Itens Avaliados	Respostas	Nota
P_1	O Mobiliário urbano está dentro da faixa de serviço de 70 cm ?	Sim	-
P_2	Qual a largura livre do Passeio ?	Acima de 1.50 m	10
P_3	Tipo de revestimento da calçada ?	Concreto	10
P_4	Existência de Buracos ?	Poucos	5
P_5	Condições Gerais do Piso e meio-fio da calçada ?	Regular	5
P_6	Presença de desníveis ?	Leve	7
P_7	Tem rebaixamento de calçada para Pedestre ?	Não, mas deveria ter.	0
P_8	Possui piso tátil ao longo da Calçada ?	Não	-
P_9	A calçada Possui Rebaixamento de Veículos correto ?	Não	0
P_10	Existência de altura livre menor que 2,10 m ?	Não	-
P_11	O Passeio está no padrão da SMPU ?	Não	0
P_12	A testada possui prática de estacionamento sobre o passeio ?	Sim	0
P_13	Existe algum dispositivo de Drenagem sobre a calçada ?	Não	0
P_14	Existe PED em frente a testada ?	Não	-
P_15	Existe FTP em frente a testada ?	Sim	-
P_16	Classificação geral da calçada pelo pesquisador.	Regular	5
