# Lote 3 - Rota: Leste 3

**FRATAR**  
ENGENHARIA CONSULTIVA

| Diagnóstico da Calçada | Qualidade do Serviço | |
|---|---|---|
| Endereço: Av. Andradas, 367 | 70 | C |
| Data do Registro: 11/11/2019 11:18:06 | | |

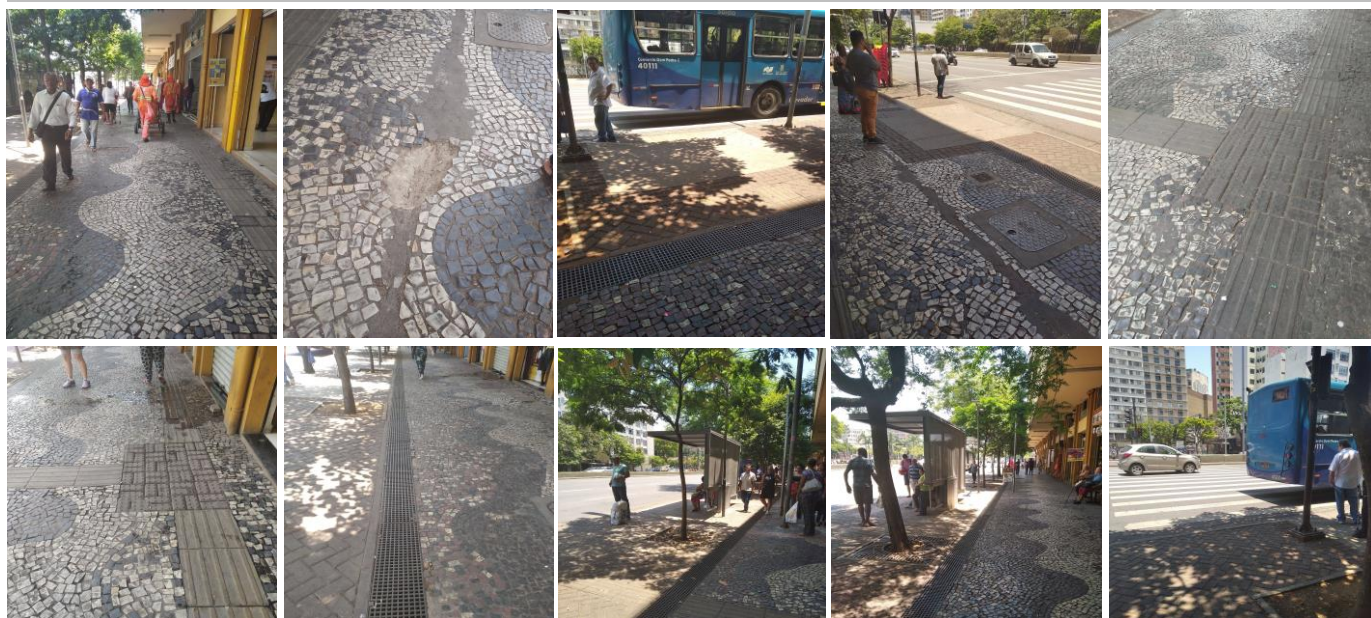
Fotos Complementares - Detalhes do Passeio

| ID | Itens Avaliados | Respostas | Nota |
|---|---|---|---|
| P_4 | Existência de Buracos ? | Poucos | 5 |
| P_7 | Tem rebaixamento de calçada para Pedestre ? | Sim | 7 |

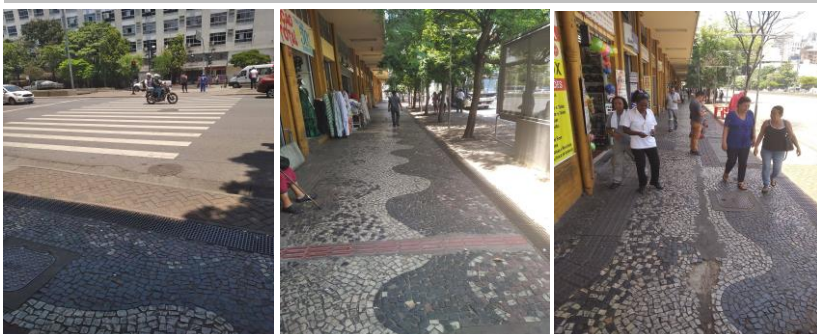
### Fotos Complementares - Detalhes do Passeio

| ID | Itens Avaliados | Respostas | Nota |
|---|---|---|---|
| P_7_1_2 | Se for do Tipo 1, O rebaixo tem abas conforme a norma ? | Não | -1 |
| P_7_3 | O rebaixo possui piso tátil ? | Tem só piso de alerta | -1 |
| P_7_3_1 | O piso tátil de alerta e direcional do rebaixo está conforme a norma ? | Não | -1 |
| P_8_1 | O piso tátil está no eixo da faixa livre ? | Não | 0 |
