# Lote 1 - Rota: Noroeste

**FRATAR**  
ENGENHARIA CONSULTIVA

| Diagnóstico da Calçada | Qualidade do Serviço | |
| Endereço: Av. Abílio Machado, 1600 | 70 | C |

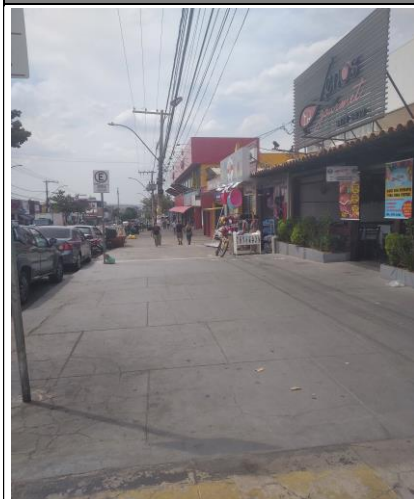
Foto Geral

| ID | Itens Avaliados | Respostas | Nota |
|---|---|---|---|
| P_5 | Condições Gerais do Piso e meio-fio da calçada ? | Regular | 5 |
| P_16 | Classificação geral da calçada pelo pesquisador. | Regular | 5 |
