Lote 5 - Rota: Afonso Pena

FRATAR
ENGENHARIA CONSULTIVA

Diagnóstico da Calçada	Qualidade do Serviço	
Endereço: Av. Afonso Pena, 748 Data do Registro: 04/11/2019 10:56:26 Num. Lote CTM: 10436300220	73	B

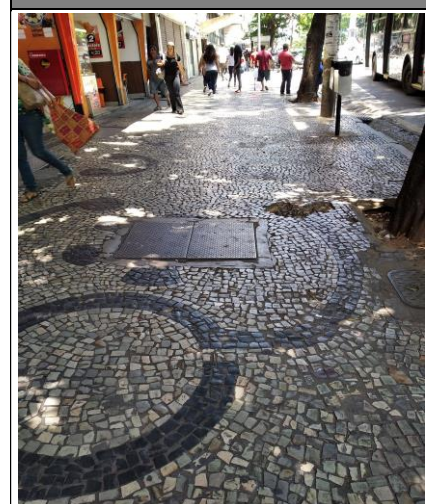
Foto Geral

ID	Itens Avaliados	Respostas	Nota
P_1	O Mobiliário urbano está dentro da faixa de serviço de 70 cm ?	Sim	-
P_2	Qual a largura livre do Passeio ?	Acima de 1.50 m	10
P_3	Tipo de revestimento da calçada ?	Pedra Portuguesa	8
P_4	Existência de Buracos ?	Poucos	10
P_5	Condições Gerais do Piso e meio-fio da calçada ?	Ótimo(a)	10
P_6	Presença de desníveis ?	Nenhum	10
P_7	Tem rebaixamento de calçada para Pedestre ?	Não	10
P_8	Possui piso tátil ao longo da Calçada ?	Não	-
P_9	A calçada Possui Rebaixamento de Veículos correto ?	N.A	0
P_10	Existência de altura livre menor que 2,10 m ?	Não	-
P_11	O Passeio está no padrão da SMPU ?	Não	0
P_12	A testada possui prática de estacionamento sobre o passeio ?	Não	10
P_13	Existe algum dispositivo de Drenagem sobre a calçada ?	Não	0
P_14	Existe PED em frente a testada ?	Não	-
P_15	Existe FTP em frente a testada ?	Não	-
P_16	Classificação geral da calçada pelo pesquisador.	Ótimo(a)	10
