# Lote 1 - Rota: Padre Pedro Pinto

**FRATAR**  
ENGENHARIA CONSULTIVA

| Diagnóstico da Calçada | Qualidade do Serviço | |
| Endereço: Rua Padre Pedro Pinto, 1619 | 65 | C |

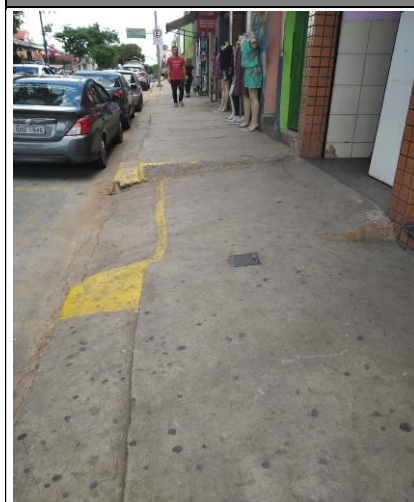
## Foto Geral

| ID | Itens Avaliados | Respostas | Nota |
|---|---|---|---|
| P_6 | Presença de desníveis ? | Severo | 0 |
| P_9 | A calçada Possui Rebaixamento de Veículos correto ? | Não | 0 |
| P_11 | O Passeio está no padrão da SMPU ? | Não | 0 |
| P_16 | Classificação geral da calçada pelo pesquisador. | Regular | 5 |
