# Lote 4 - Rota: Raja Gabágia

| Diagnóstico da Calçada | Qualidade do Serviço | |
| Endereço: Av. Olegário Maciel, s/nº | 75 | B |
| Num. Lote CTM: 10311500045 | | |

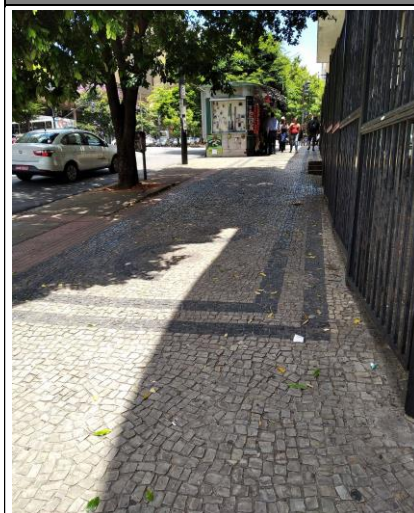
## Foto Geral

| ID | Itens Avaliados | Respostas | Nota |
|---|---|---|---|
| P_16 | Classificação geral da calçada pelo pesquisador. | Ótimo(a) | 10 |
