# Lote 1 - Rota: Noroeste

**FRATAR**  
ENGENHARIA CONSULTIVA

| Diagnóstico da Calçada | Qualidade do Serviço | |
| Endereço: Av. Abílio Machado, s/nº | 65 | C |

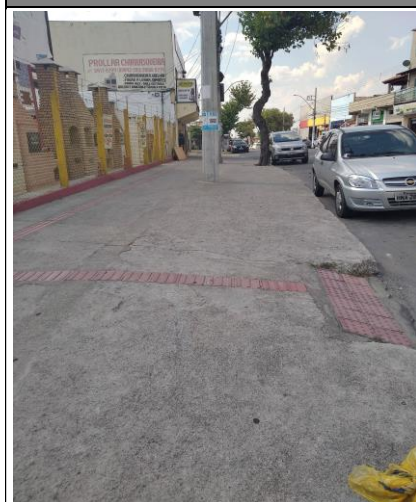
## Foto Geral

| ID | Itens Avaliados | Respostas | Nota |
|---|---|---|---|
| P_5 | Condições Gerais do Piso e meio-fio da calçada ? | Regular | 5 |
| P_6 | Presença de desníveis ? | Leve | 7 |
| P_16 | Classificação geral da calçada pelo pesquisador. | Regular | 5 |

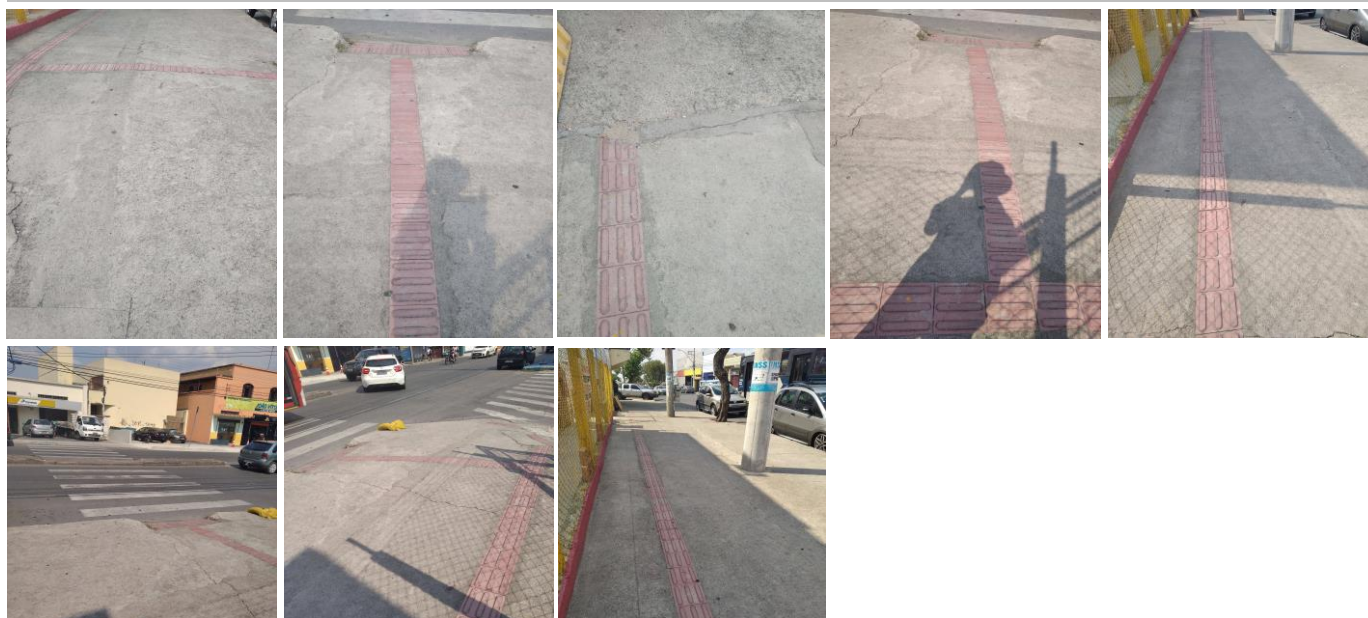
## Fotos Complementares - Detalhes do Passeio

| ID | Itens Avaliados | Respostas | Nota |
|---|---|---|---|
| P_7_1_2 | Se for do Tipo 1, O rebaixo tem abas conforme a norma ? | Não | -1 |
| P_7_3_1 | O piso tátil de alerta e direcional do rebaixo está conforme a norma ? | Não | -1 |
| P_8_1 | O piso tátil está no eixo da faixa livre ? | Não | 0 |
