# Lote 1 - Rota: Noroeste

| Diagnóstico da Calçada | Qualidade do Serviço | |
| Endereço: Av. Brigadeiro Eduardo Gomes, 1380 | 47 | D |

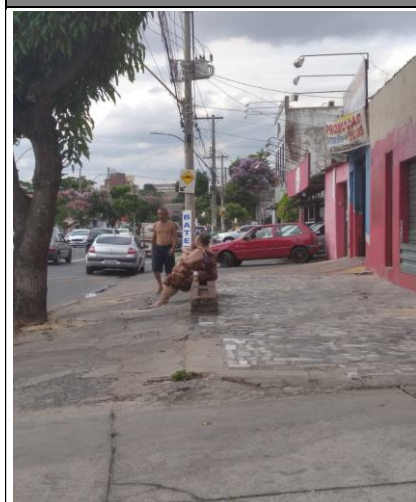
Foto Geral

| ID | Itens Avaliados | Respostas | Nota |
|---|---|---|---|
| P_4 | Existência de Buracos ? | Poucos | 5 |
| P_5 | Condições Gerais do Piso e meio-fio da calçada ? | Regular | 5 |
| P_6 | Presença de desníveis ? | Leve | 7 |
| P_16 | Classificação geral da calçada pelo pesquisador. | Ruim | 0 |
