# Lote 1 - Rota: Padre Pedro Pinto

**FRATAR**  
ENGENHARIA CONSULTIVA

| Diagnóstico da Calçada | Qualidade do Serviço | |
| Endereço: Rua Padre Pedro Pinto, 6341 | 55 | C |

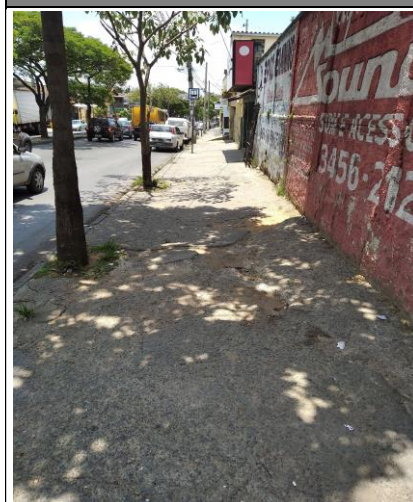
## Foto Geral

| ID | Itens Avaliados | Respostas | Nota |
|---|---|---|---|
| P_5 | Condições Gerais do Piso e meio-fio da calçada ? | Péssimo | 0 |
| P_16 | Classificação geral da calçada pelo pesquisador. | Ruim | 0 |

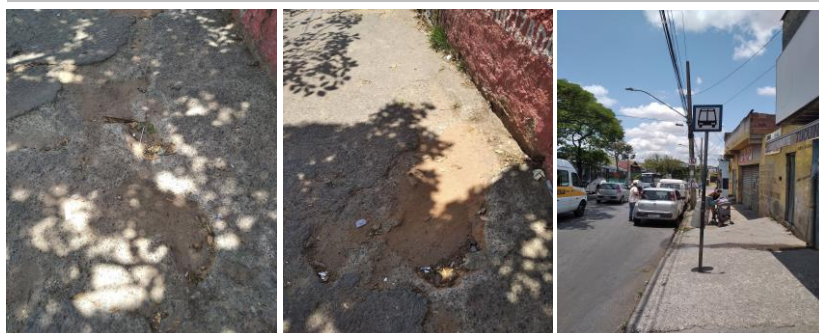
## Fotos Complementares - Detalhes do Passeio

| ID | Itens Avaliados | Respostas | Nota |
|---|---|---|---|
| P_4 | Existência de Buracos ? | Poucos | 5 |
