# Lote 3 - Rota: Antônio Carlos II

**FRATAR**  
ENGENHARIA CONSULTIVA

| Diagnóstico da Calçada | Qualidade do Serviço | |
|---|---|---|
| Endereço: Av. Portugal, 2233 | 90 | B |
| Data do Registro: 19/11/2019 11:45:25 | | |

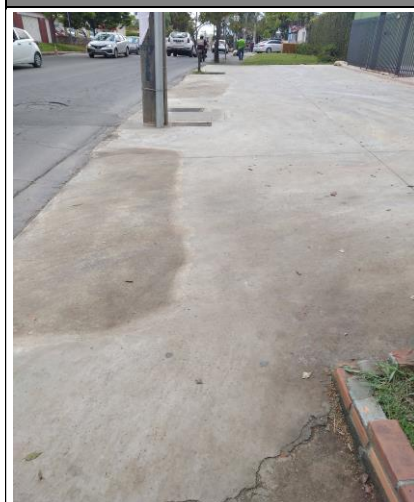
Foto Geral

| ID | Itens Avaliados | Respostas | Nota |
|---|---|---|---|
| P_5 | Condições Gerais do Piso e meio-fio da calçada ? | Ótimo(a) | 10 |
| P_11 | O Passeio está no padrão da SMPU ? | Não | 0 |
| P_16 | Classificação geral da calçada pelo pesquisador. | Ótimo(a) | 10 |

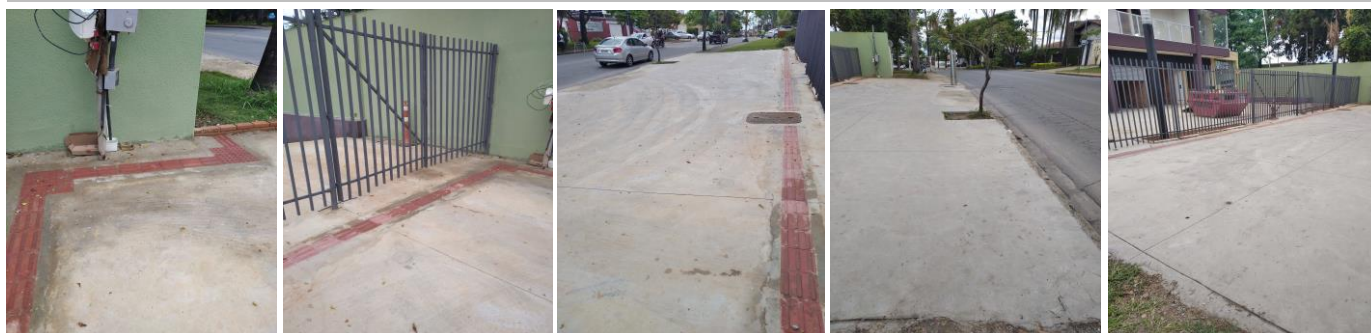
Fotos Complementares - Detalhes do Passeio

| ID | Itens Avaliados | Respostas | Nota |
|---|---|---|---|
| P_8_1 | O piso tátil está no eixo da faixa livre ? | Não | 0 |
| P_8_9 | O piso tátil apresenta desenho com bom senso? | Não | 0 |
