# Lote 1 - Rota: Noroeste

| Diagnóstico da Calçada | Qualidade do Serviço | |
| Endereço: Av. Brigadeiro Eduardo Gomes, 525 | 65 | C |
| Num. Lote CTM: 130102800325 | | |

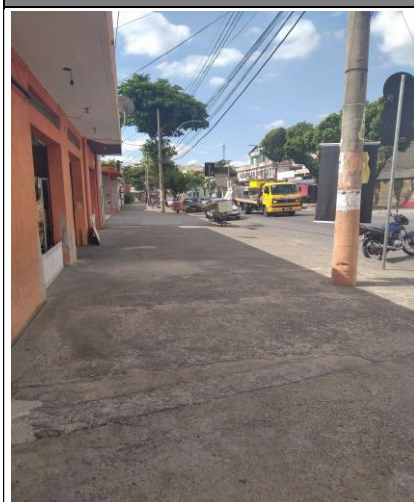
## Foto Geral

| ID | Itens Avaliados | Respostas | Nota |
|---|---|---|---|
| P_4 | Existência de Buracos ? | Poucos | 5 |
| P_5 | Condições Gerais do Piso e meio-fio da calçada ? | Regular | 5 |
| P_9 | A calçada Possui Rebaixamento de Veículos correto ? | Não | 0 |
| P_11 | O Passeio está no padrão da SMPU ? | Não | 0 |
| P_16 | Classificação geral da calçada pelo pesquisador. | Regular | 5 |
