# Lote 1 - Rota: Padre Pedro Pinto

| Diagnóstico da Calçada | Qualidade do Serviço | |
| Endereço: Rua Padre Pedro Pinto, 1140 | 73 | B |
| Num. Lote CTM: 190428000025 | | |

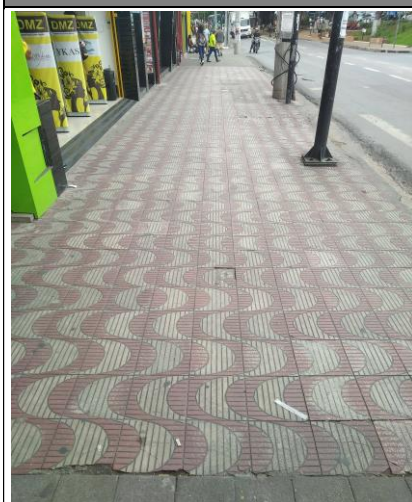
Foto Geral

| ID | Itens Avaliados | Respostas | Nota |
|---|---|---|---|
| P_5 | Condições Gerais do Piso e meio-fio da calçada ? | Regular | 5 |
| P_11 | O Passeio está no padrão da SMPU ? | Não | 0 |
| P_16 | Classificação geral da calçada pelo pesquisador. | Ótimo(a) | 10 |

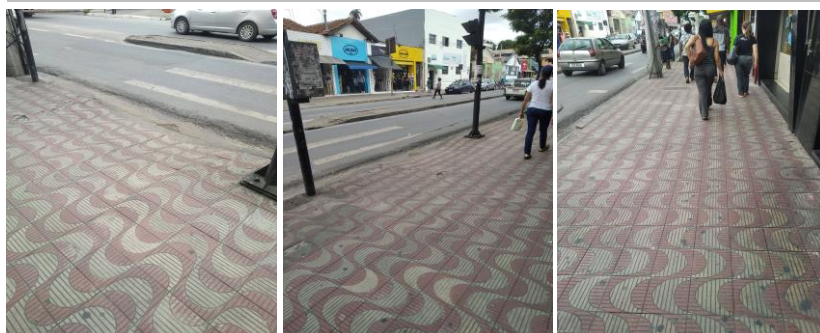
Fotos Complementares - Detalhes do Passeio

| ID | Itens Avaliados | Respostas | Nota |
|---|---|---|---|
| P_7_1_2 | Se for do Tipo 1, O rebaixo tem abas conforme a norma ? | Não | -1 |
| P_7_3 | O rebaixo possui piso tátil ? | Não tem nenhum | -1 |
