# Lote 4 - Rota: Raja Gabágia

| Diagnóstico da Calçada | Qualidade do Serviço | |
| Endereço: Av. Olegário Maciel, 1704 | 85 | B |
| Data do Registro: 05/11/2019 13:17:38 | | |

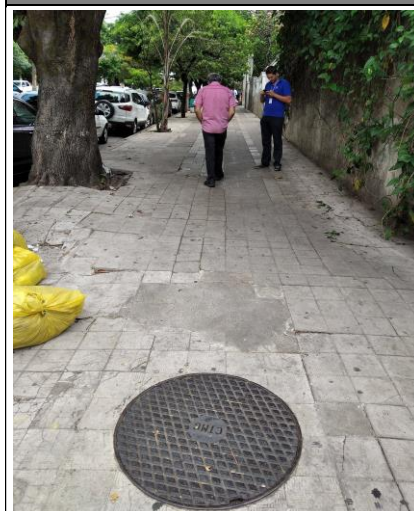
Foto Geral

| ID | Itens Avaliados | Respostas | Nota |
|---|---|---|---|
| P_4 | Existência de Buracos ? | Poucos | 5 |
| P_5 | Condições Gerais do Piso e meio-fio da calçada ? | Ótimo(a) | 10 |
| P_16 | Classificação geral da calçada pelo pesquisador. | Ótimo(a) | 10 |

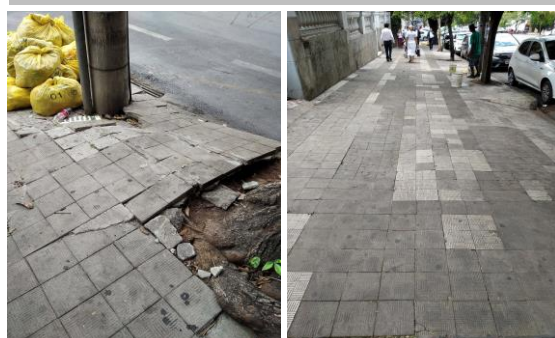
Fotos Complementares - Detalhes do Passeio

| ID | Itens Avaliados | Respostas | Nota |
|---|---|---|---|
| P_11 | O Passeio está no padrão da SMPU ? | Não | 0 |
