Lote 4 - Rota: Contorno

FRATAR
ENGENHARIA CONSULTIVA

Diagnóstico da Calçada	Qualidade do Serviço	
Endereço: Av.Contorno, 4359	72	B
Data do Registro: 05/11/2019 17:07:40		
Num. Lote CTM: 70066100140

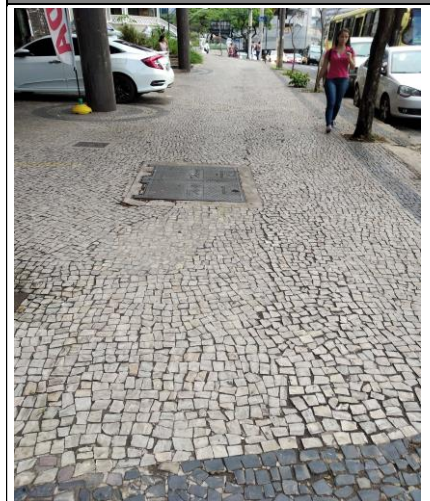
Foto Geral

ID	Itens Avaliados	Respostas	Nota
P_1	O Mobiliário urbano está dentro da faixa de serviço de 70 cm ?	Sim	-
P_2	Qual a largura livre do Passeio ?	Acima de 1.50 m	10
P_3	Tipo de revestimento da calçada ?	Pedra Portuguesa	8
P_4	Existência de Buracos ?	Poucos	5
P_5	Condições Gerais do Piso e meio-fio da calçada ?	Ótimo(a)	10
P_6	Presença de desníveis ?	Severo	0
P_7	Tem rebaixamento de calçada para Pedestre ?	Sim	9
P_8	Possui piso tátil ao longo da Calçada ?	Não	-
P_9	A calçada Possui Rebaixamento de Veículos correto ?	Sim	10
P_10	Existência de altura livre menor que 2,10 m ?	Não	-
P_11	O Passeio está no padrão da SMPU ?	Não	0
P_12	A testada possui prática de estacionamento sobre o passeio ?	Não	10
P_13	Existe algum dispositivo de Drenagem sobre a calçada ?	Não	0
P_14	Existe PED em frente a testada ?	Não	-
P_15	Existe FTP em frente a testada ?	Sim	-
P_16	Classificação geral da calçada pelo pesquisador.	Ótimo(a)	10
