# Lote 4 - Rota: Contorno

| Diagnóstico da Calçada | Qualidade do Serviço | |
| Endereço: Av.Contorno, 3542 | 72 | B |

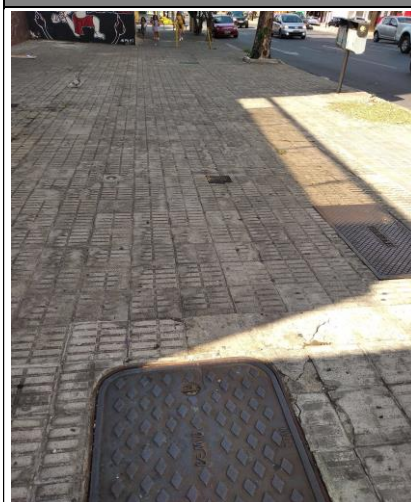
## Foto Geral

| ID | Itens Avaliados | Respostas | Nota |
|---|---|---|---|
| P_4 | Existência de Buracos ? | Poucos | 5 |
| P_6 | Presença de desníveis ? | Leve | 7 |
| P_16 | Classificação geral da calçada pelo pesquisador. | Ótimo(a) | 10 |
