# Lote 4 - Rota: Contorno

**FRATAR**  
ENGENHARIA CONSULTIVA

| Diagnóstico da Calçada | Qualidade do Serviço | |
| Endereço: Av.Contorno, s/nº | 57 | C |

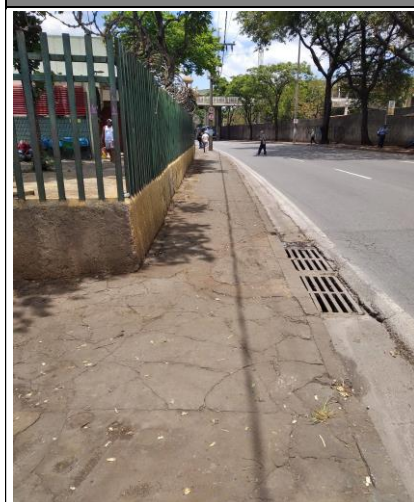
## Foto Geral

| ID | Itens Avaliados | Respostas | Nota |
|---|---|---|---|
| P_16 | Classificação geral da calçada pelo pesquisador. | Regular | 5 |
