Lote 5 - Rota: Sul

FRATAR
ENGENHARIA CONSULTIVA

Diagnóstico da Calçada		Qualidade do Serviço	
Endereço: Av. João Pinheiro, 100		43	D
Data do Registro: 02/11/2019 08:12:39			
Num. Lote CTM: 10320300040

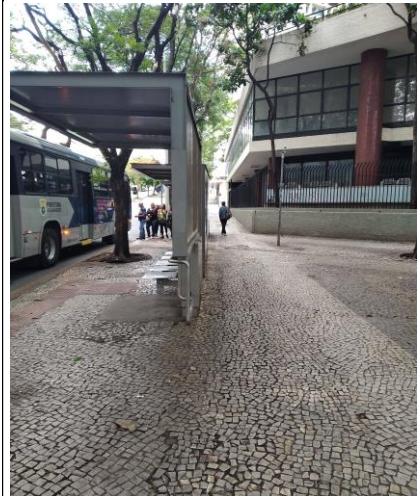
Foto Geral

ID	Itens Avaliados	Respostas	Nota
P_1	O Mobiliário urbano está dentro da faixa de serviço de 70 cm ?	Sim	-
P_2	Qual a largura livre do Passeio ?	Acima de 1.50 m	10
P_3	Tipo de revestimento da caçada ?	Pedra Portuguesa	8
P_4	Existencia de Buracos ?	Poucos	5
P_5	Condições Gerais do Piso e meio-fio da calçada ?	Péssimo	5
P_6	Presença de desniveis ?	Nenhum	7
P_7	Tem rebaixamento de calçada para Pedestre ?	Sim	9
P_8	Possui piso tátil ao longo da Calçada ?	Não	-
P_9	A calçada Possui Rebaixamento de Veículos correto ?	N.A	0
P_10	Existencia de altura livre menor que 2,10 m ?	Não	-
P_11	O Passeio está no padrao da SMPU ?	Não	0
P_12	A testada possui prática de estacionamento sobre o passeio ?	Não	10
P_13	Existe algum dispositivo de Drenagem sobre a calçada ?	Sim	0
P_14	Existe PED em frente a testada ?	Sim	-
P_15	Existe FTP em frente a testada ?	Sim	-
P_16	Classificação geral da calçada pelo pesquisador.	Ruim	5

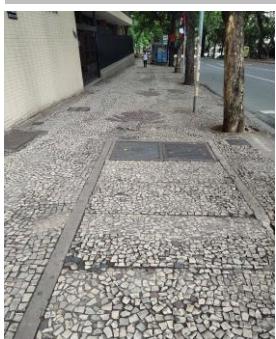
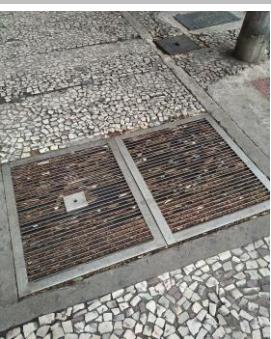
Fotos Complementares - Detalhes do Passeio

ID	Itens Avaliados	Respostas	Nota
P_7_1	O Mobiliário urbano está dentro da faixa de serviço de 70 cm ?	Rebaixo Tipo 1 (trapézio)	0
P_7_1_1	Qual a largura livre do Passeio ?	Sim	0
P_7_1_2	Tipo de revestimento da caçada ?	0	0
P_7_2	Existencia de Buracos ?	Não	0
P_7_3	Condições Gerais do Piso e meio-fio da calçada ?	Sim	0
P_7_3_1	Presença de desniveis ?	Não tem nenhum	-1
P_8_1	Tem rebaixamento de calçada para Pedestre ?	Não	0
P_8_2	Possui piso tátil ao longo da Calçada ?	0	0
P_8_2_1	A calçada Possui Rebaixamento de Veículos correto ?	0	0
P_8_2_2	Existencia de altura livre menor que 2,10 m ?	0	0
P_8_2_3	O Passeio está no padrão da SMPU ?	0	0
P_8_3	A testada possui prática de estacionamento sobre o passeio ?	0	0
P_8_4	Existe algum dispositivo de Drenagem sobre a calçada ?	0	0
P_8_5	Existe PED em frente a testada ?	0	0
P_8_6	Existe FTP em frente a testada ?	0	0
P_13_1	Classificação geral da calçada pelo pesquisador.	Ruim	5

P_13_2	piso tátil apenas no PED.		0
