# Lote 4 - Rota: Raja Gabáglia

Diagnóstico da Calçada		Qualidade do Serviço	
<b>Endereço:</b> Rua São Paulo, 1444		<b>80</b>	<b>B</b>
<b>Data do Registro:</b> 08/11/2019 10:19:17			
<b>Num. Lote CTM:</b> 10247100210

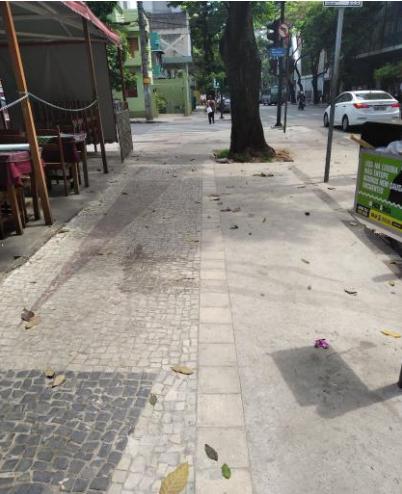
### Foto Geral

ID	Itens Avaliados	Respostas	Nota
P_1	O Mobiliário urbano está dentro da faixa de serviço de 70 cm ?	Sim	-
P_2	Qual a largura livre do Passeio ?	Acima de 1.50 m	10
P_3	Tipo de revestimento da caçada ?	Concreto	8
P_4	Existencia de Buracos ?	Nenhum	10
P_5	Condições Gerais do Piso e meio-fio da calçada ?	Ótimo(a)	10
P_6	Presença de desniveis ?	Nenhum	10
P_7	Tem rebaixamento de calçada para Pedestre ?	Sim	10
P_8	Possui piso tátil ao longo da Calçada ?	Não	-
P_9	A calçada Possui Rebaixamento de Veículos correto ?	N.A	0
P_10	Existencia de altura livre menor que 2,10 m ?	Não	-
P_11	O Passeio está no padrao da SMPU ?	Não	0
P_12	A testada possui prática de estacionamento sobre o passeio ?	Não	10
P_13	Existe algum dispositivo de Drenagem sobre a calçada ?	Não	0
P_14	Existe PED em frente a testada ?	Não	-
P_15	Existe FTP em frente a testada ?	Sim	-
P_16	Classificação geral da calçada pelo pesquisador.	Ótimo(a)	5
