# Lote 1 - Rota: Noroeste

| Diagnóstico da Calçada | Qualidade do Serviço | |
| Endereço: Av. Brigadeiro Eduardo Gomes, s/nº | 65 | C |
| Num. Lote CTM: 130107100075 | | |

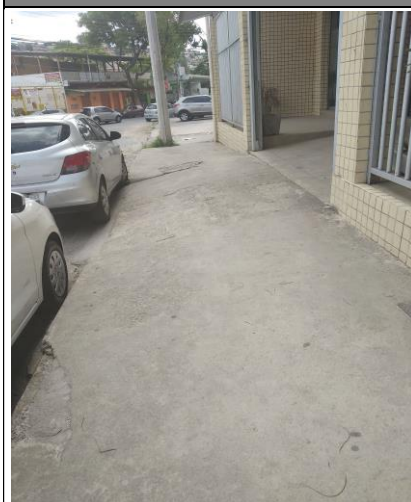
## Foto Geral

| ID | Itens Avaliados | Respostas | Nota |
|---|---|---|---|
| P_4 | Existência de Buracos ? | Poucos | 5 |
| P_5 | Condições Gerais do Piso e meio-fio da calçada ? | Regular | 5 |
| P_16 | Classificação geral da calçada pelo pesquisador. | Regular | 5 |
