# Lote 5 - Rota: Afonso Pena

**FRATAR**  
ENGENHARIA CONSULTIVA

| Diagnóstico da Calçada | Qualidade do Serviço | |
| Endereço: Av. Afonso Pena, 1901 | 78 | B |

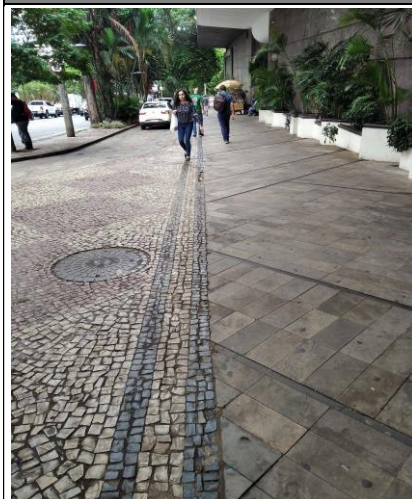
## Foto Geral

| ID | Itens Avaliados | Respostas | Nota |
|---|---|---|---|
| P_16 | Classificação geral da calçada pelo pesquisador. | Ótimo(a) | 10 |
