# Lote 1 - Rota: Noroeste

**FRATAR**  
ENGENHARIA CONSULTIVA

| Diagnóstico da Calçada | Qualidade do Serviço | |
| Endereço: Av. Abílio Machado, 1615 | 65 | C |

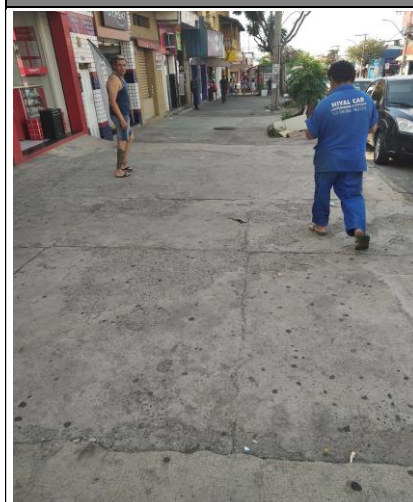
Foto Geral

| ID | Itens Avaliados | Respostas | Nota |
|---|---|---|---|
| P_4 | Existência de Buracos ? | Poucos | 5 |
| P_5 | Condições Gerais do Piso e meio-fio da calçada ? | Regular | 5 |
| P_16 | Classificação geral da calçada pelo pesquisador. | Regular | 5 |
