# Lote 4 - Rota: Contorno

| Diagnóstico da Calçada | Qualidade do Serviço | |
| Endereço: Av.Contorno, 2786 | 72 | B |
| Data do Registro: 08/11/2019 16:41:20 | | |

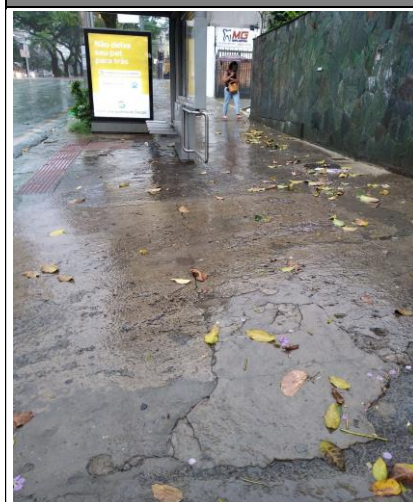
## Foto Geral

| ID | Itens Avaliados | Respostas | Nota |
|---|---|---|---|
| P_4 | Existência de Buracos ? | Poucos | 5 |
| P_6 | Presença de desníveis ? | Leve | 7 |
| P_9 | A calçada Possui Rebaixamento de Veículos correto ? | Não | 0 |
| P_11 | O Passeio está no padrão da SMPU ? | Não | 0 |
