# Lote 5 - Rota: Afonso Pena

| Diagnóstico da Calçada | Qualidade do Serviço | |
| Endereço: Av. Afonso Pena, s/nº | 61 | C |

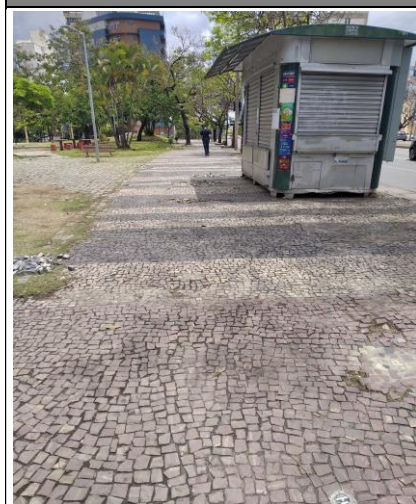
## Foto Geral

| ID | Itens Avaliados | Respostas | Nota |
|---|---|---|---|
| P_5 | Condições Gerais do Piso e meio-fio da calçada ? | Regular | 10 |
| P_16 | Classificação geral da calçada pelo pesquisador. | Regular | 10 |

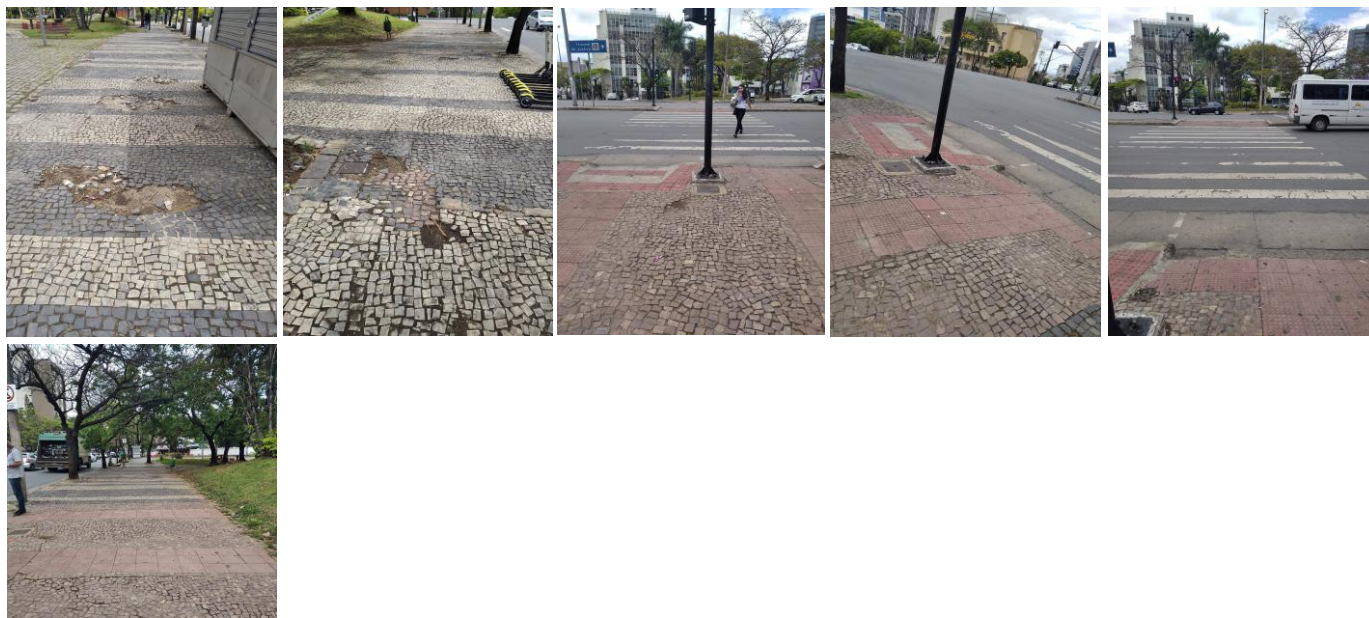
## Fotos Complementares - Detalhes do Passeio

| ID | Itens Avaliados | Respostas | Nota |
|---|---|---|---|
| P_4 | Existência de Buracos ? | Poucos | 10 |
| P_8 | Possui piso tátil ao longo da Calçada ? | Não | - |
