# Lote 4 - Rota: Raja Gabágia

**FRATAR**  
ENGENHARIA CONSULTIVA

| Diagnóstico da Calçada | Qualidade do Serviço | |
| Endereço: Rua São Paulo, 1066 | <b>73</b> | <b>B</b> |

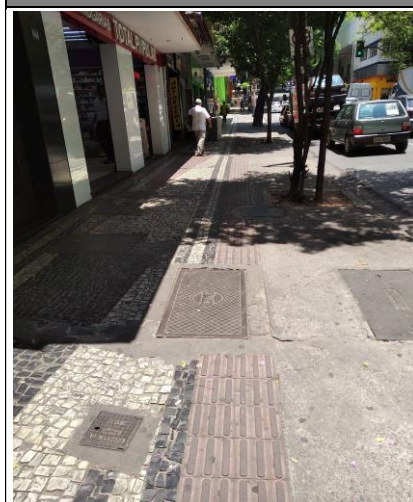
## Foto Geral

| ID | Itens Avaliados | Respostas | Nota |
|---|---|---|---|
| P_16 | Classificação geral da calçada pelo pesquisador. | Ótimo(a) | 10 |
